TÜV SÜD Auto Partner GmbH  
Wiesenring 2  
04159 Leipzig

Protokollnummer: 42733844

# Gebrauchtwagendokumentation

<b>Hersteller / Modell</b>	Skoda KAROQ		
<b>Kennzeichen</b>			<b>Fahrgestellnummer</b> TMBJR7NU0L5038012
<b>Erstzulassung</b>	13.05.2020	<b>Laufleistung (abgelesen)</b>	65.132 km
<b>HSN/TSN</b>	8004 / ASO 01052	<b>Kraftstoffart / Zylinder</b>	Benzin / 4
<b>Fahrzeugart</b>	PKW Limousine	<b>Antriebsart</b>	Frontantrieb
<b>Schadstoffklasse</b>	EURO6;WLTP;DG;PI/CI; M, N1 I	<b>Getriebe / Anzahl Gänge</b>	Automatik
<b>Farbe</b>	Schwarz Metallic	<b>Besichtigungszustand</b>	ausreichend
<b>Leistung / Hubraum</b>	110 kW / 1.498 ccm	<b>Nächste HU</b>	05/2027
<b>Wartungsheft / Nachweis</b>	digitaler Nachweis / vollständig	<b>Restlauf bis Service</b>	27.600 km
<b>Letzte Wartung</b>	05/2025 bei 62.727 km	<b>Polsterart</b>	Stoff
<b>Vorschaden</b>	Keine Feststellbar	<b>Polsterfarbe</b>	Grau-Schwarz
<b>Nachlackierung</b>	Keine Feststellbar	<b>zul. Gesamtgewicht</b>	1.881 kg
<b>Dokumente</b>	ZB I vorhanden (Kopie)	<b>Anzahl Halter</b>	unbekannt

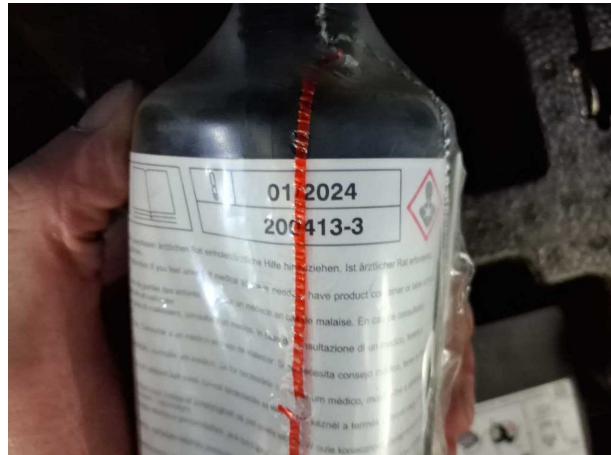
**Beschädigung #1:** Ausrüstung: Tirefit Füllmittel - abgelaufen

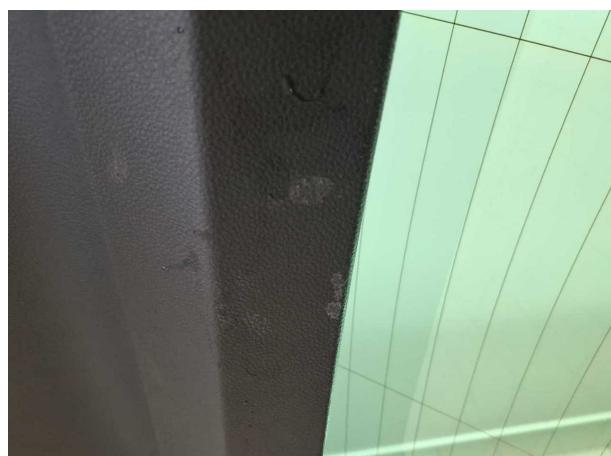
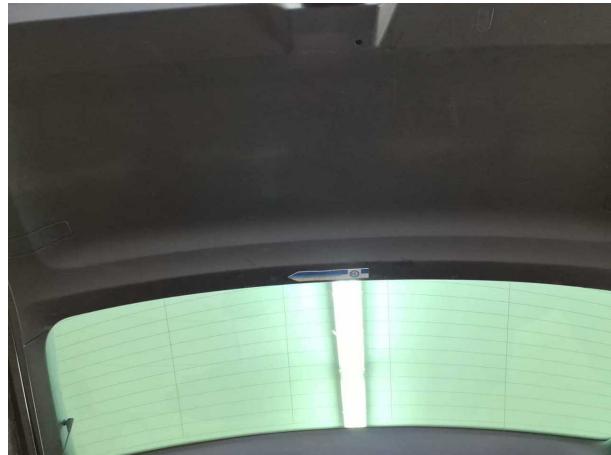
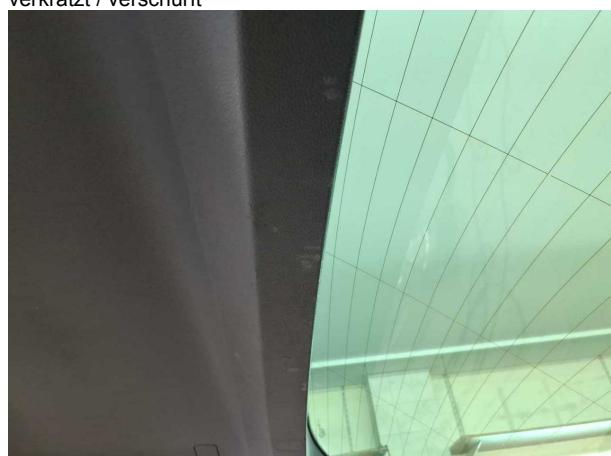
**Beschädigung #2:** Heckklappe/-tür: Verkleidung Standard unten - verkratzt / verschürft

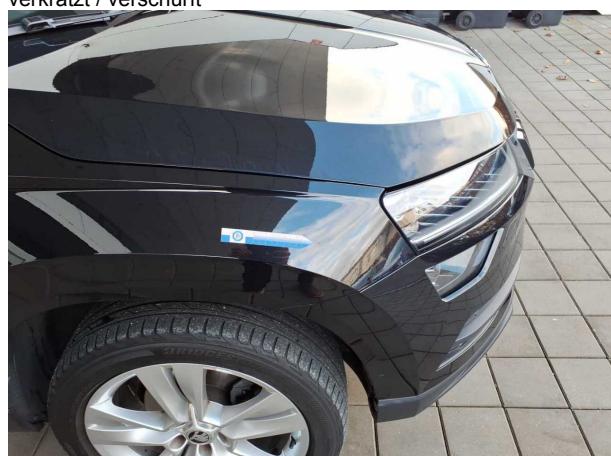
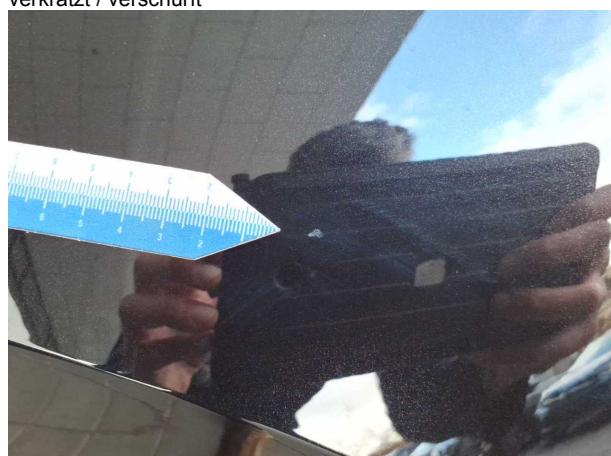
**Beschädigung #3:** Kotflügel rechts: Kotflügel rechts - Kratzer

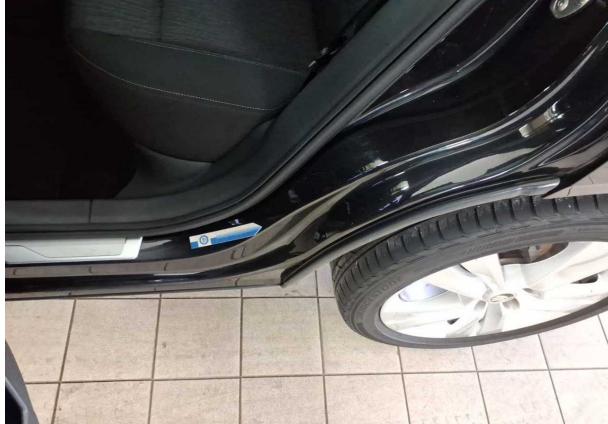
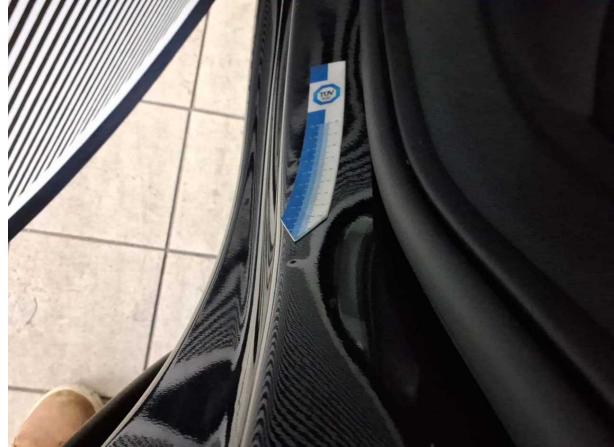
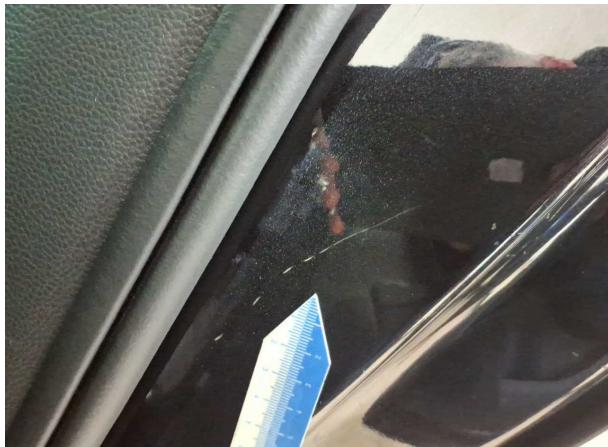
**Beschädigung #4:** Seitenwand links: Einstieg (Kratzer) - Delle(n)

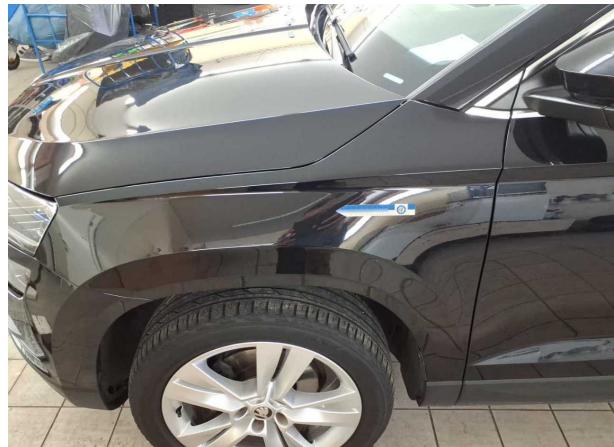
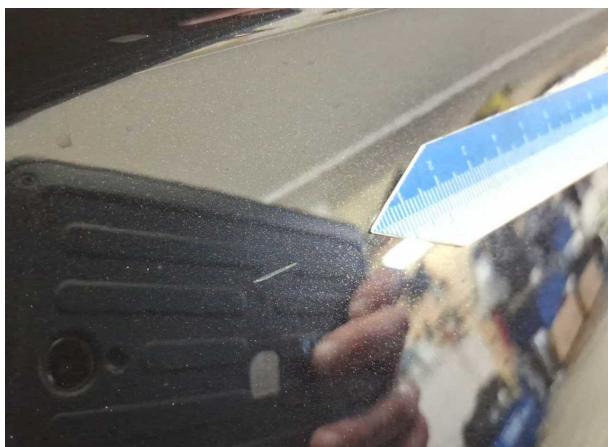
**Beschädigung #5:** Kotflügel links: Kotflügel links - Kratzer

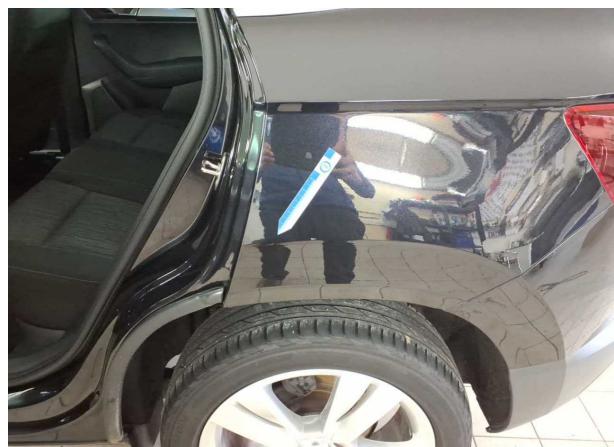
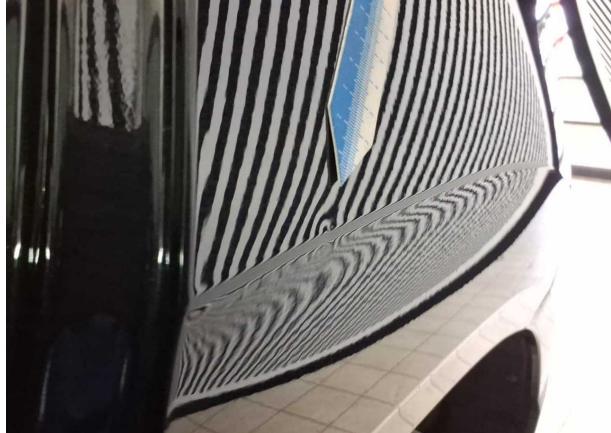
**Beschädigung #6:** Seitenwand links: Seitenwand - Delle(n)

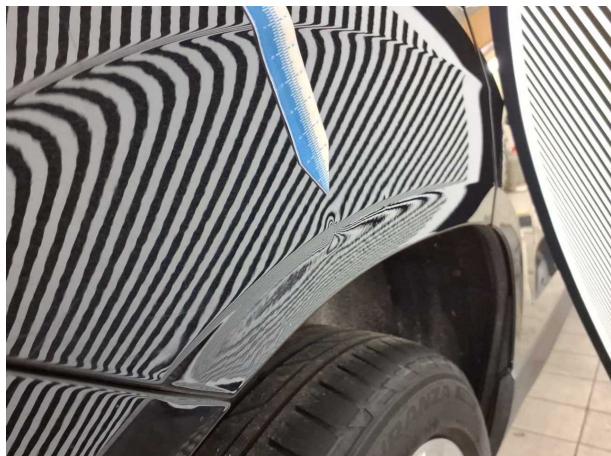
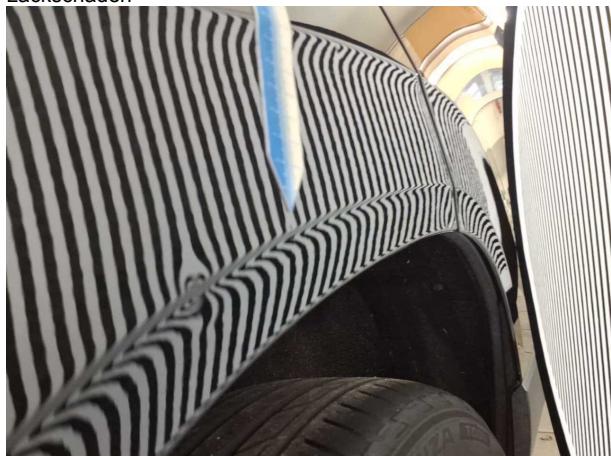
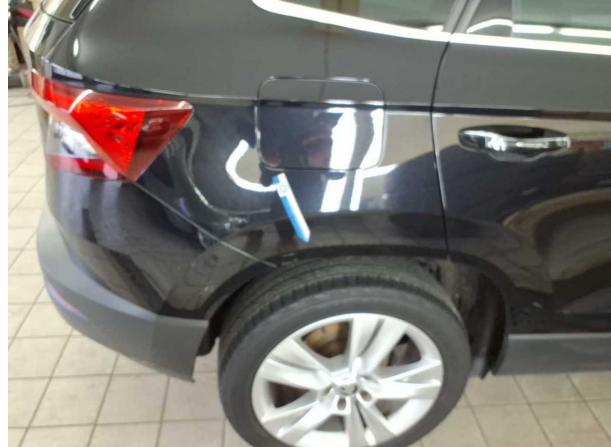
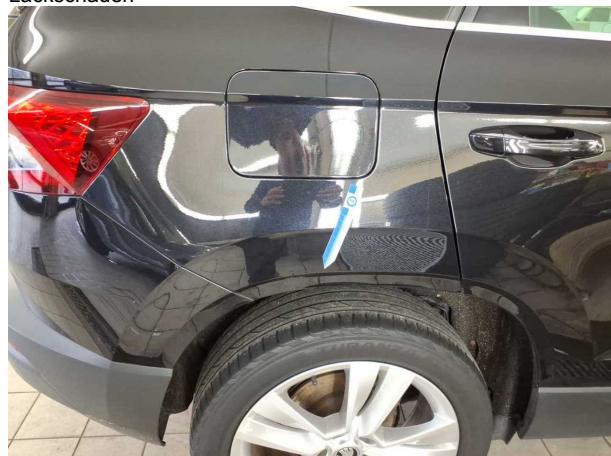
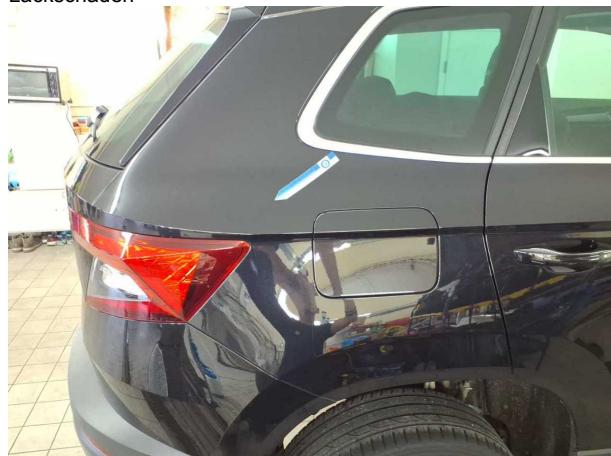
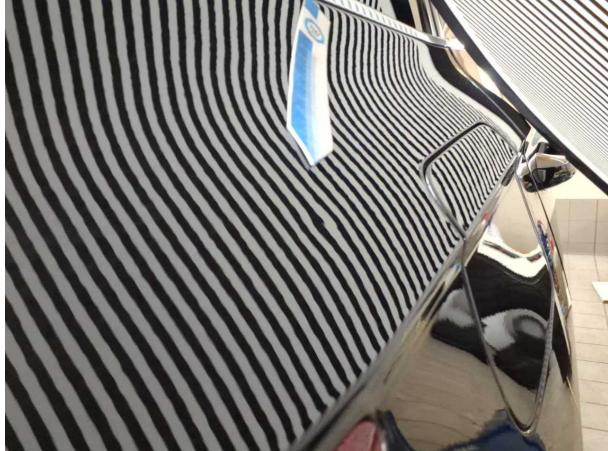
**Beschädigung #7:** Seitenwand rechts: Seitenwand - Delle / Lackschaden

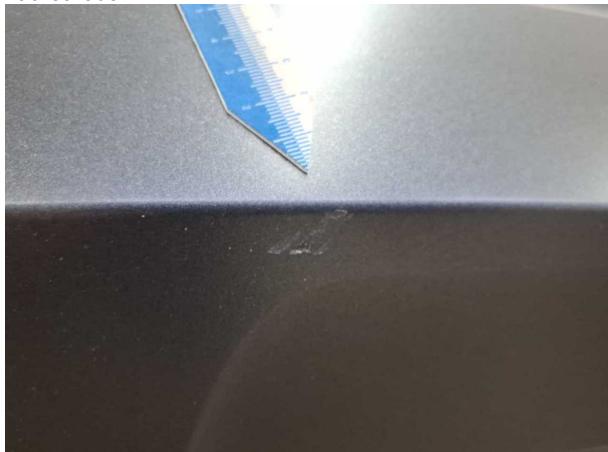
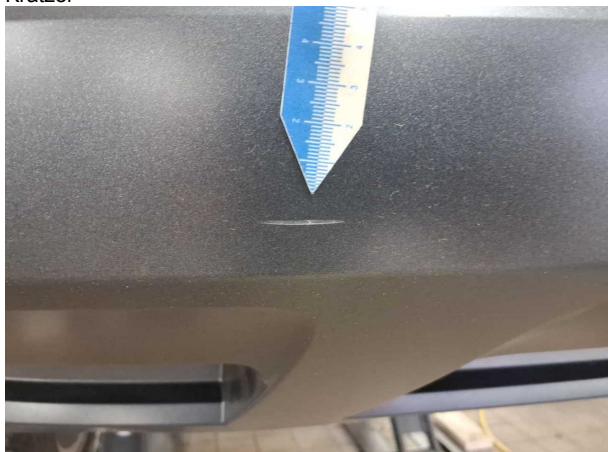
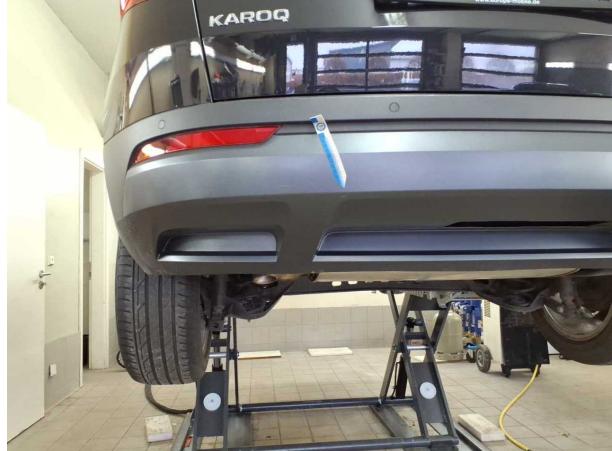
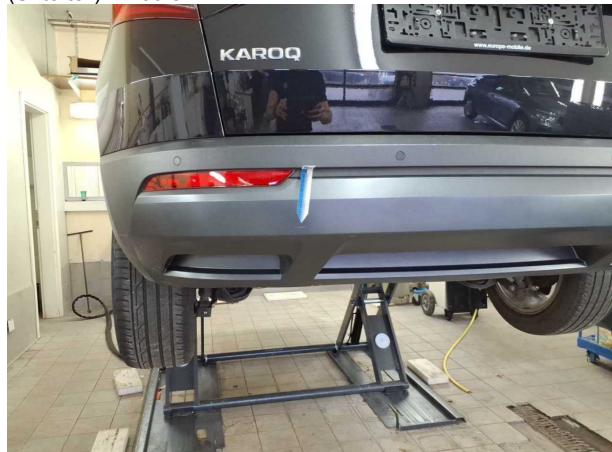
**Beschädigung #8:** Stossfänger hinten: Stossfänger hinten (Unterteil) - Kratzer

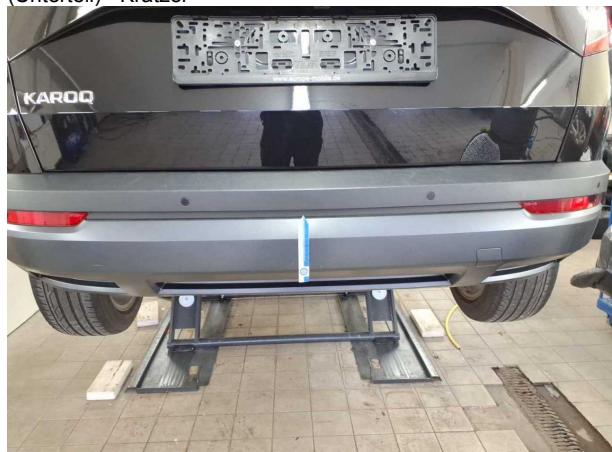
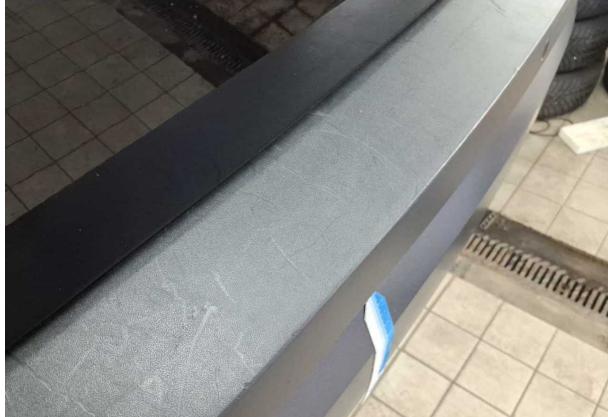
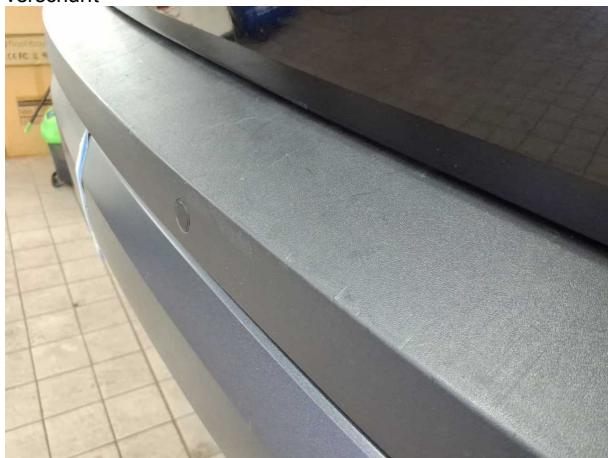
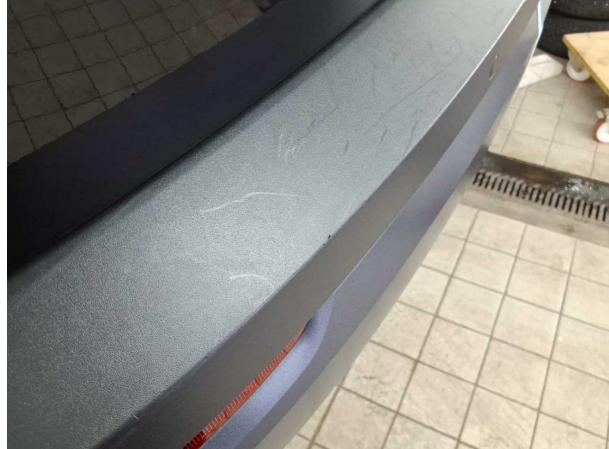
**Beschädigung #9:** Stossfänger hinten: Stossfänger hinten - verkratzt / verschürft

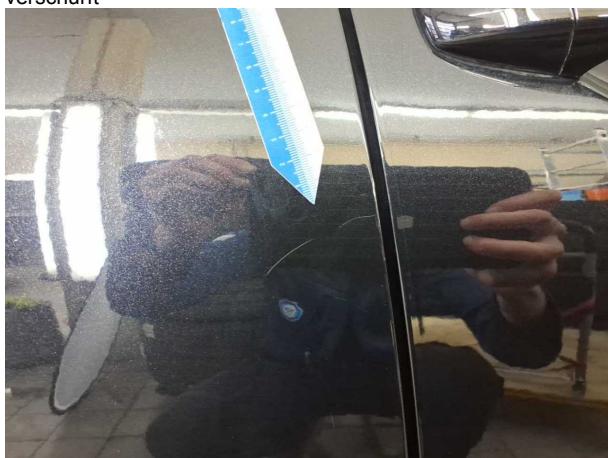
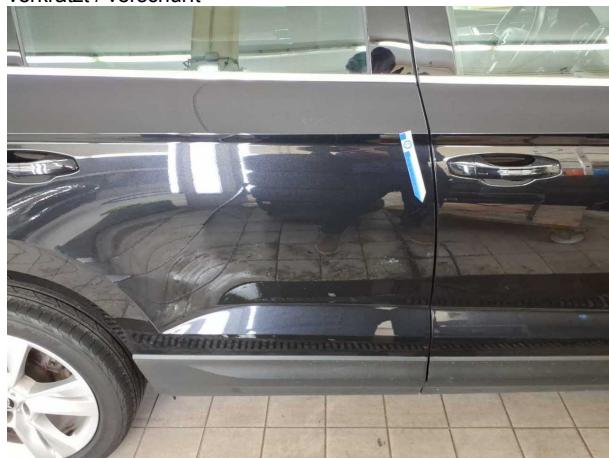
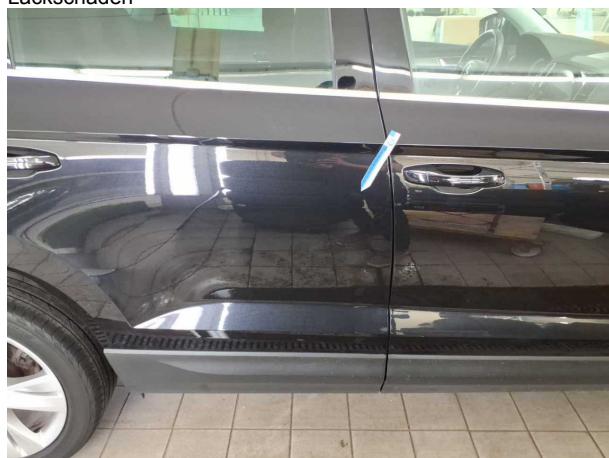
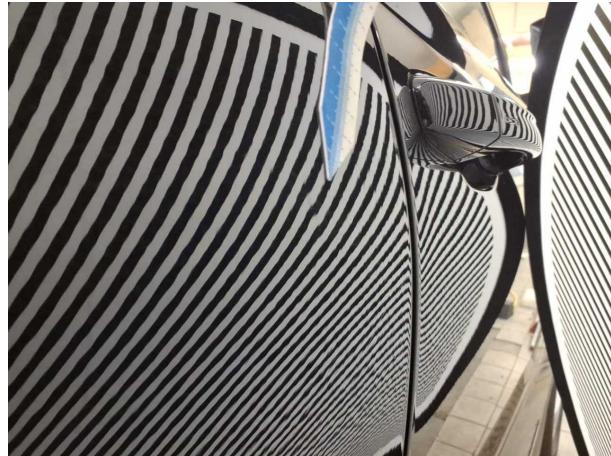
**Beschädigung #10:** Tür hinten rechts: Tür (Kratzer) - Delle / Lackschaden

**Beschädigung #10:** Tür hinten rechts: Tür (Kratzer) - Delle /  
Lackschaden
