Protokollnummer: 38527499
Auftrags-Nr / Referenz:
Besichtigungsdatum: 20.02.2025
Sachverständiger: Georg Niederberger
Besichtigung durch: Georg Niederberger

Gebrauchtwagendokumentation

Hersteller / Modell	Renault CAPTUR		
Kennzeichen		Fahrgestellnummer	VF1RJB00X63776366
Erstzulassung	18.06.2020	Laufleistung (abgelesen)	38.694 km
HSN/TSN	3333 / BMX 00003	Kraftstoffart / Zylinder	Benzin / 3
Fahrzeugart	PKW Limousine	Antriebsart	Frontantrieb
Schadstoffklasse	EURO6;WLTP;DG;PI/CI; M, N1 I	Getriebe / Anzahl Gänge	Manuell / 5
Farbe	Grau Metallic	Besichtigungszustand	Ausreichend
Leistung / Hubraum	74 kW / 999 ccm	Nächste HU	06/2025
Wartungsheft / Nachweis	nicht vorhanden	Restlauf bis Service	0 km
Letzte Wartung	02/2024 bei 29.173 km	Polsterart	Stoff
Vorschaden	Keine Feststellbar	Polsterfarbe	Schwarz
Nachlackierung	Keine Feststellbar	zul. Gesamtgewicht	1.751 kg
Dokumente	ZB I vorhanden	Anzahl Halter	unbekannt
Schlüssel soll/ist	2/2	Anzahl Sitze / Türen	5 / 5

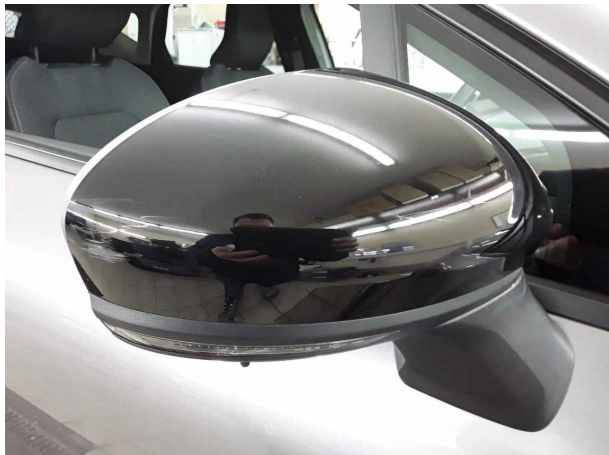
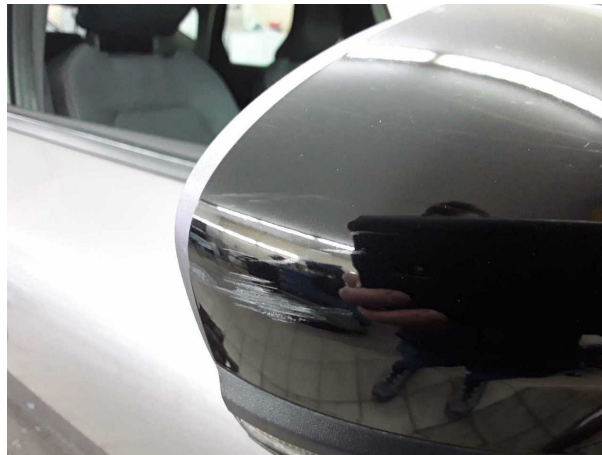
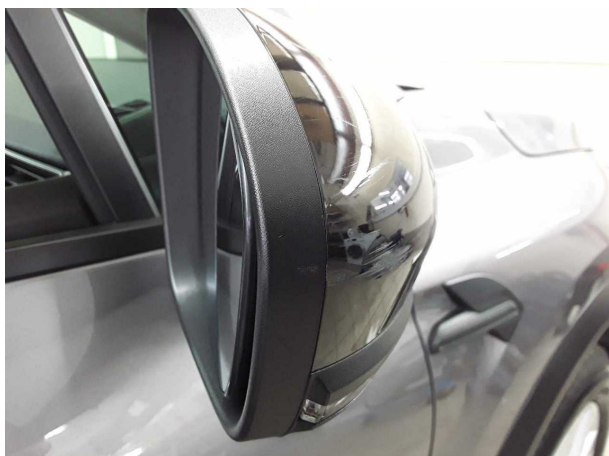
Beschädigung #1: Außenspiegel rechts: Abdeckkappe - Kratzer

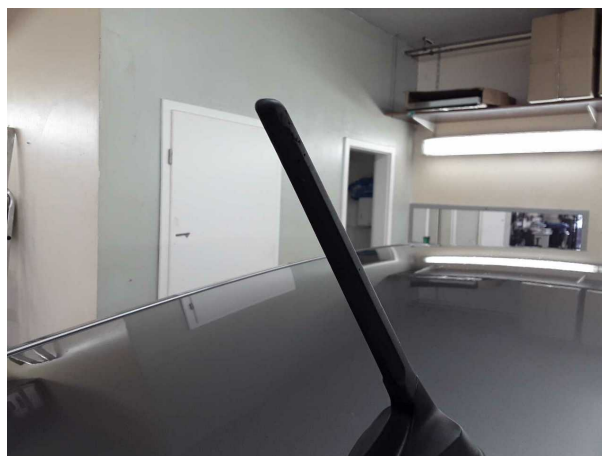
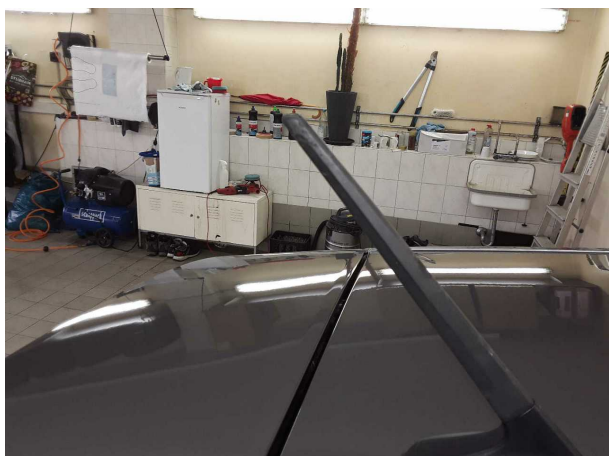
Beschädigung #2: Fahrzeugdach: Antennenstab - Marderschaden

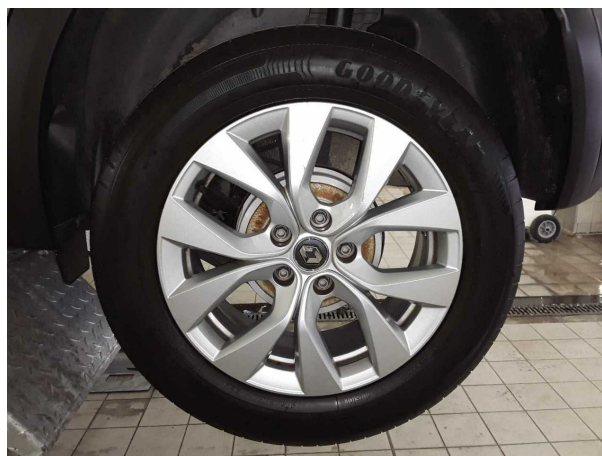
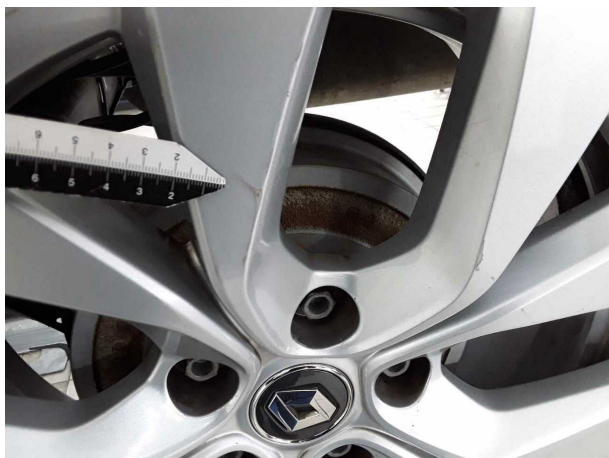
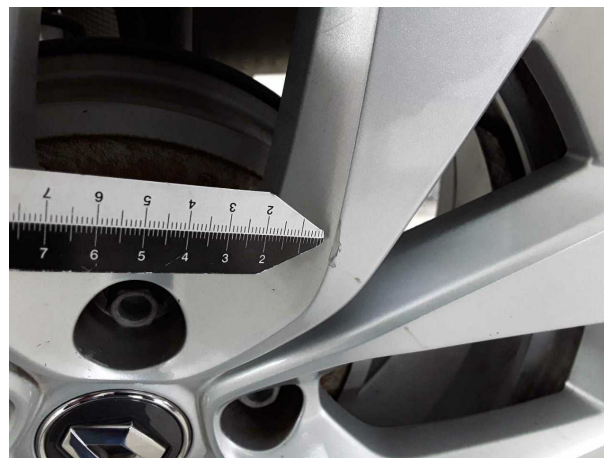
Beschädigung #3: Rad/Reifen: Leichtmetallfelge hinten links - Kratzer

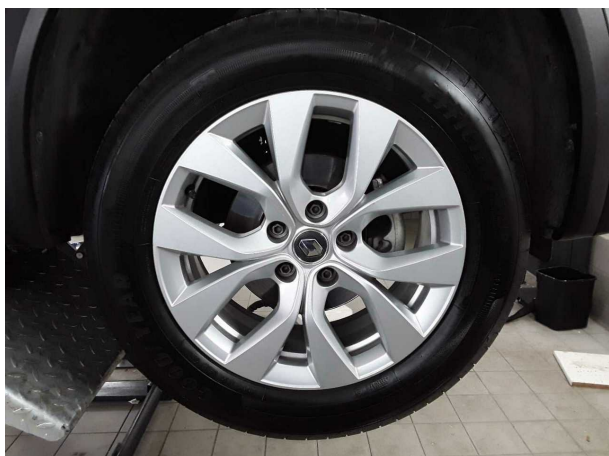
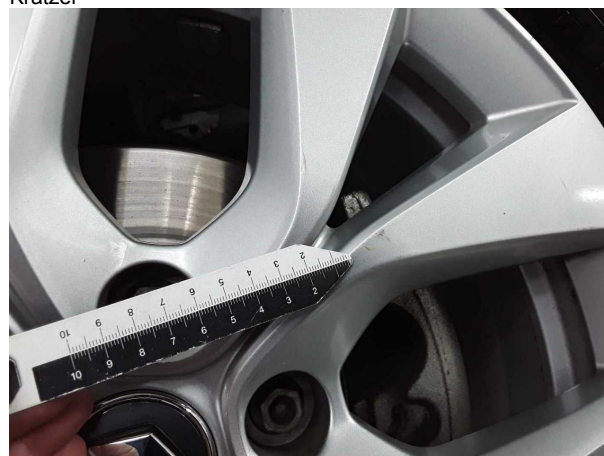
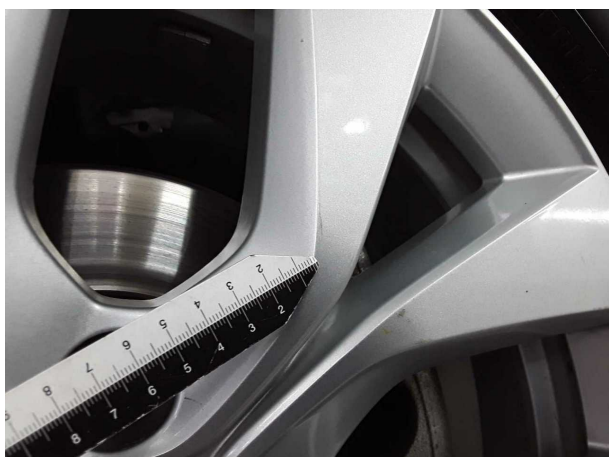
Beschädigung #4: Rad/Reifen: Leichtmetallfelge vorn rechts - Kratzer

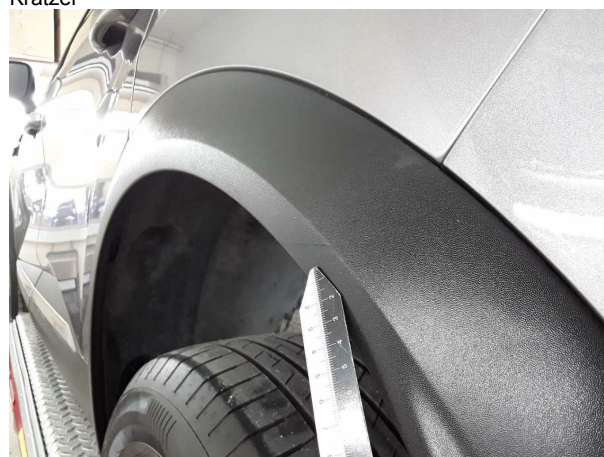
Beschädigung #5: Seitenwand links: Radlauf (Verkleidung) - Kratzer

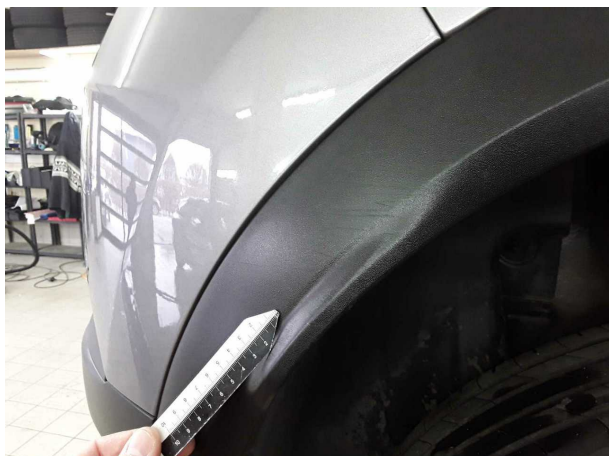
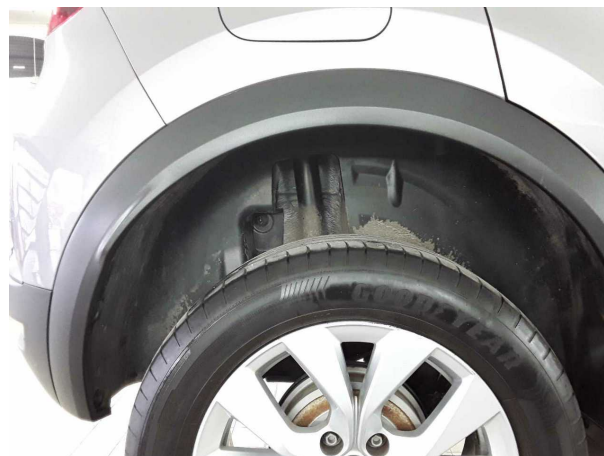
Beschädigung #6: Seitenwand rechts: Radlauf (Verkleidung) - Kratzer

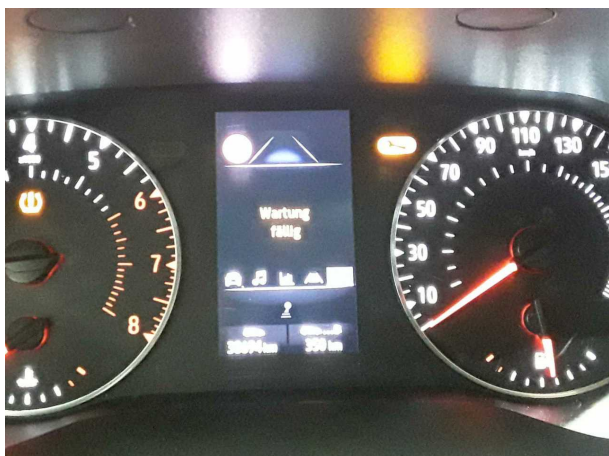
Beschädigung #7: Sonstiges: Inspektion/Wartung - fällig

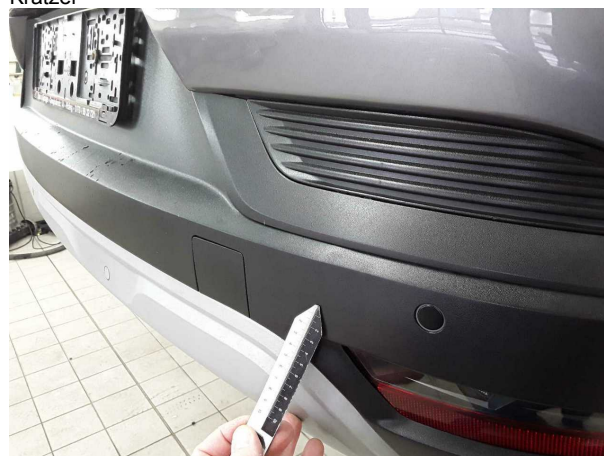
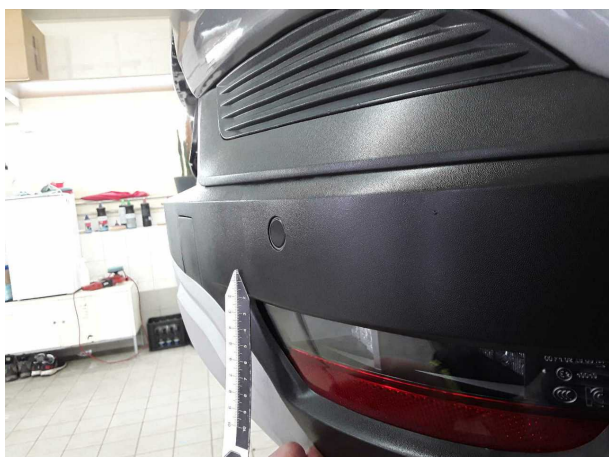
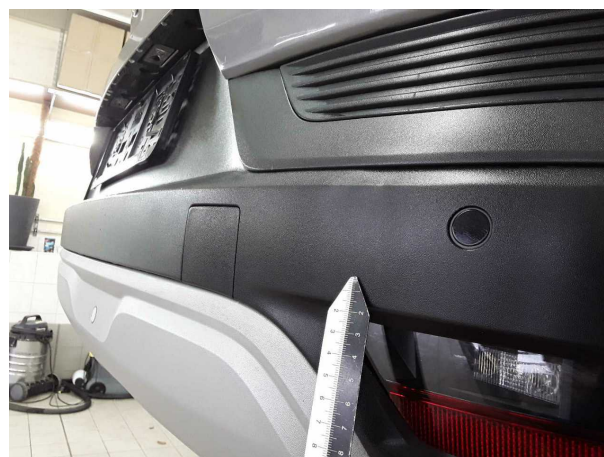
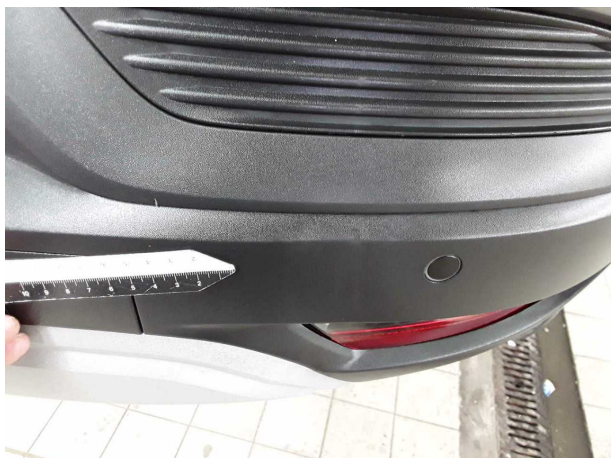
Beschädigung #8: Stossfänger hinten: Spoiler - verformt

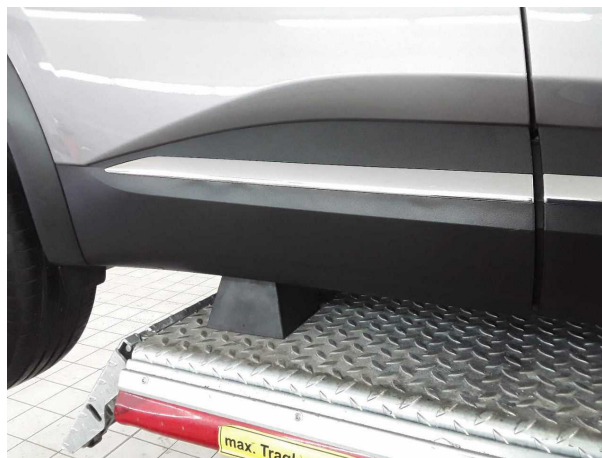
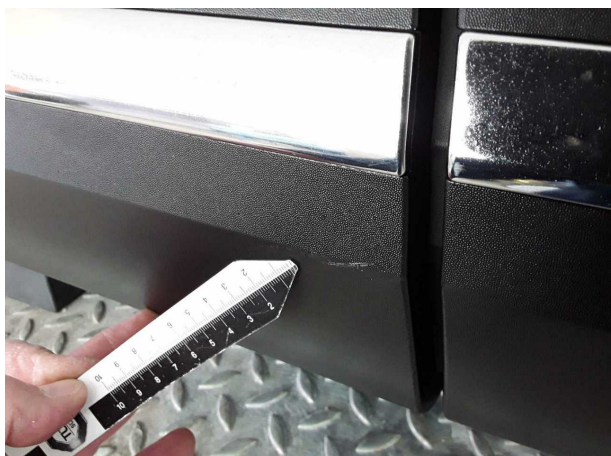
Beschädigung #9: Tür hinten rechts: Zierleiste unten - Kratzer

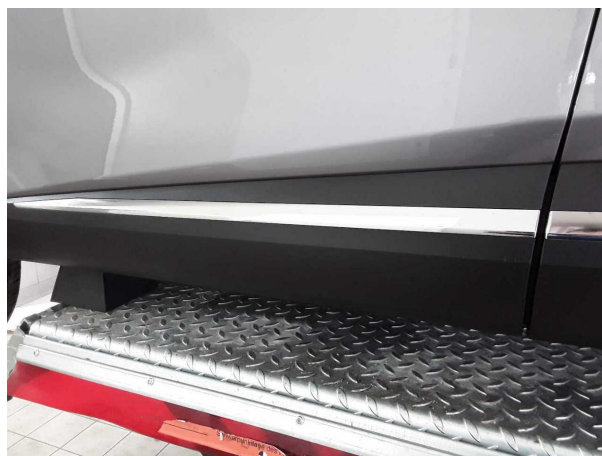
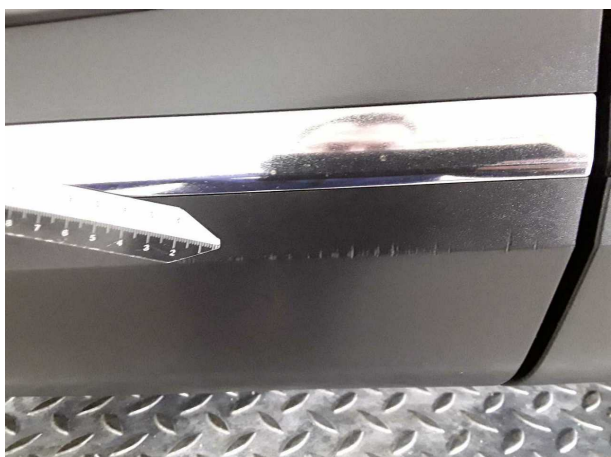
Beschädigung #10: Tür vorn links: Zierleiste unten - Kratzer
