Protokollnummer: 38403434
Auftrags-Nr / Referenz:
Besichtigungsdatum: 10.02.2025
Sachverständiger: Georg Niederberger
Besichtigung durch: Georg Niederberger

Gebrauchtwagendokumentation

Hersteller / Modell	Ford Focus		
Kennzeichen		Fahrgestellnummer	WF0PXXGCHPMG61670
Erstzulassung	06.10.2021	Laufleistung (abgelesen)	34.456 km
HSN/TSN	8566 / BUE 00091	Kraftstoffart / Zylinder	Hybr.Benzin/E / 3
Fahrzeugart	PKW Limousine	Antriebsart	Frontantrieb
Schadstoffklasse	EURO6;WLTP;AP;PI/CI; M, N1 I	Getriebe / Anzahl Gänge	Manuell / 6
Farbe	Weiß Uni	Besichtigungszustand	Ausreichend
Leistung / Hubraum	114 kW / 999 ccm	Nächste HU	10/2026
Wartungsheft / Nachweis	nicht vorhanden	Restlauf bis Service	52 %
Letzte Wartung	03/2024 bei 22.056 km	Polsterart	Stoff
Vorschaden	Feststellbar	Polsterfarbe	Schwarz-Anthrazit
Nachlackierung	Feststellbar	zul. Gesamtgewicht	1.940 kg
Dokumente	ZB I vorhanden (Kopie)	Anzahl Halter	unbekannt
Schlüssel soll/ist	3/3	Anzahl Sitze / Türen	5 / 5

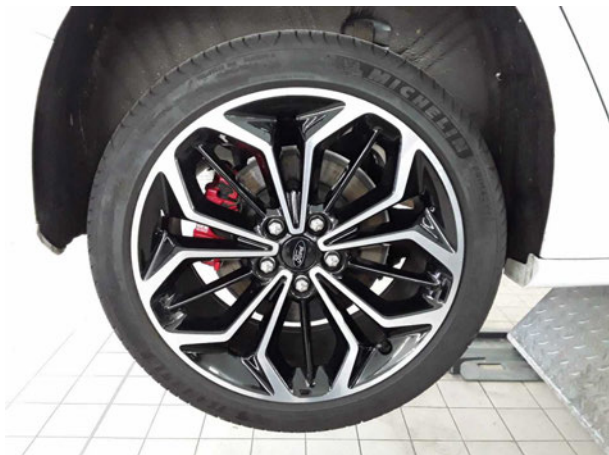
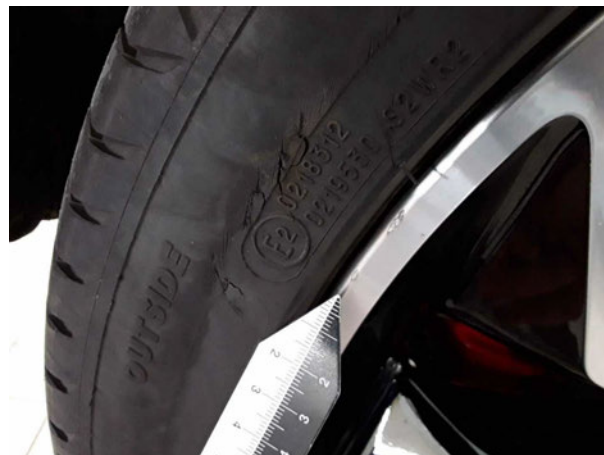
Nr.	Bauteilgruppe	Beschreibung
1	Rad/Reifen	Leichtmetallfelge hinten rechts - Kratzer
2	Rad/Reifen	Leichtmetallfelge vorn links - Kratzer
3	Rad/Reifen	Leichtmetallfelge vorn rechts - Kratzer
4	Tür hinten links	Tür - Kratzer

Beschädigung #1: Rad/Reifen: Leichtmetallfelge hinten rechts - Kratzer

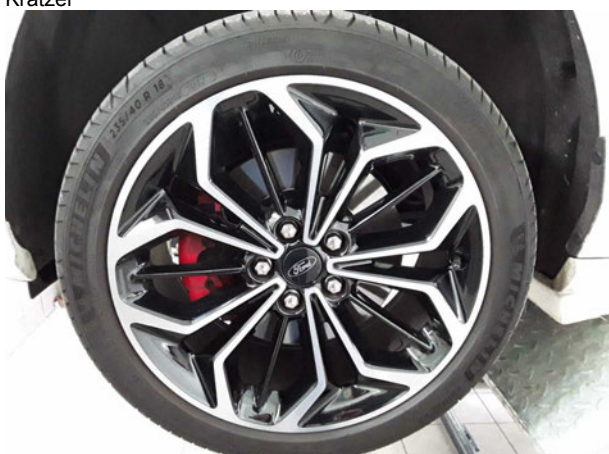
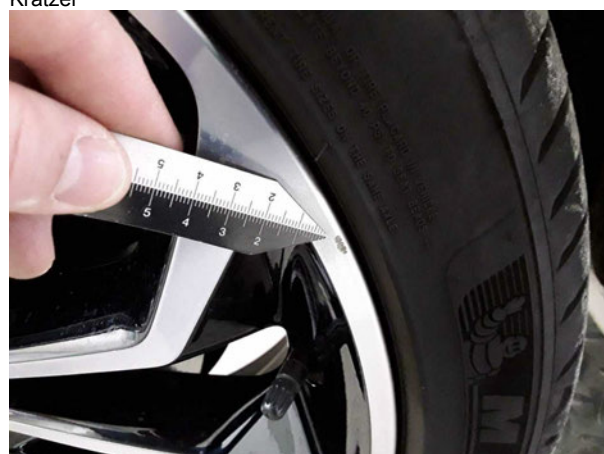
Beschädigung #2: Rad/Reifen: Leichtmetallfelge vorn links - Kratzer

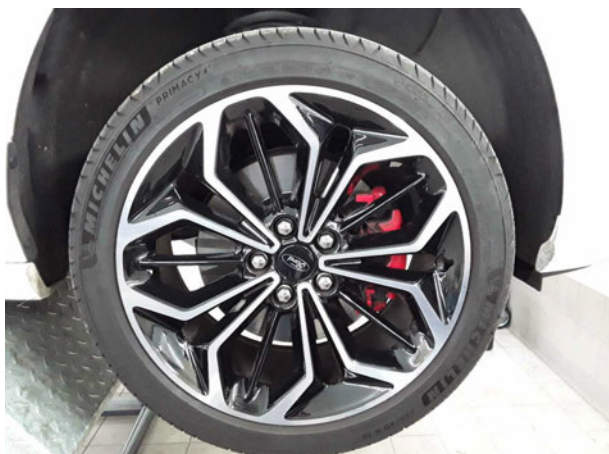
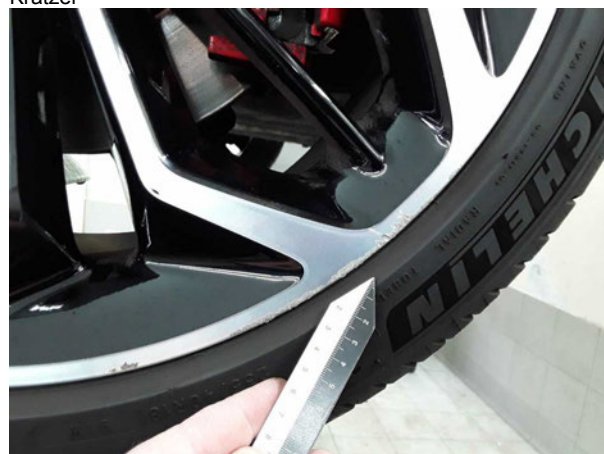
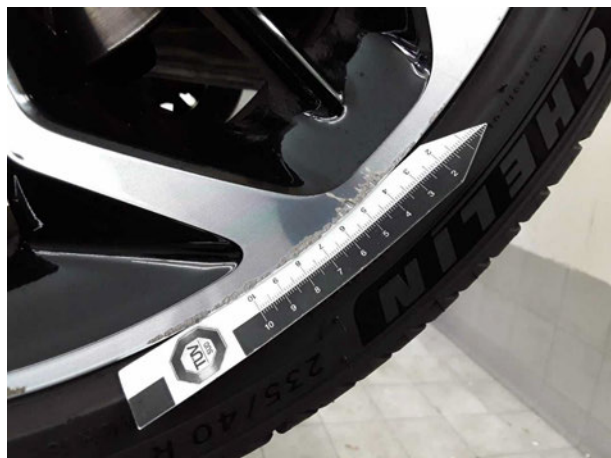
Beschädigung #3: Rad/Reifen: Leichtmetallfelge vorn rechts - Kratzer

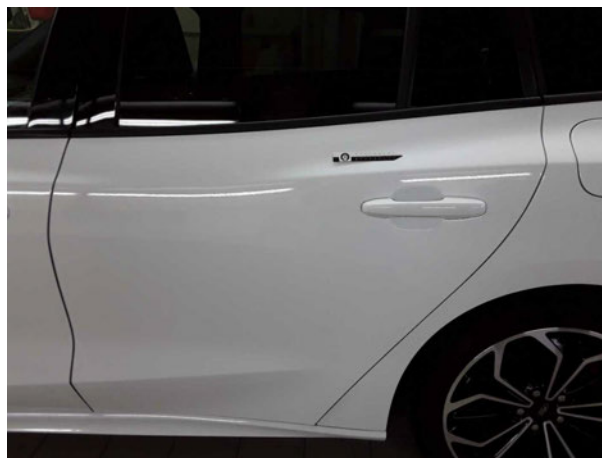
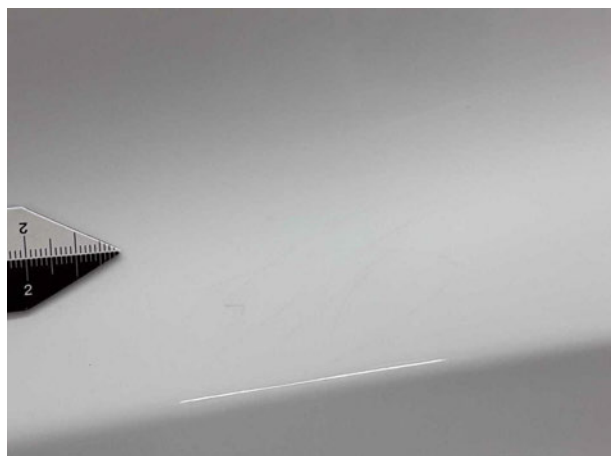
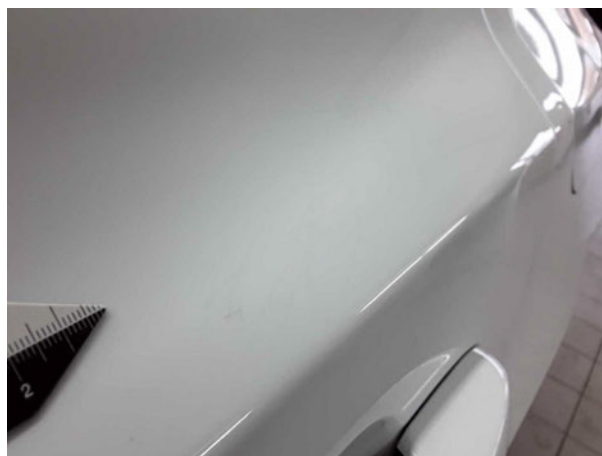
Beschädigung #4: Tür hinten links: Tür - Kratzer
