Protokollnummer: 39175229  
Auftrags-Nr / Referenz:  
Besichtigungsdatum: 01.04.2025  
Sachverständiger: Georg Niederberger  
Besichtigung durch: Georg Niederberger

# Gebrauchtwagendokumentation

<b>Hersteller / Modell</b>	Seat LEON SP		
<b>Kennzeichen</b>		<b>Fahrgestellnummer</b>	VSSZZZKLZNR041047
<b>Erstzulassung</b>	24.02.2022	<b>Laufleistung (abgelesen)</b>	25.231 km
<b>HSN/TSN</b>	7593 / ASF 00060	<b>Kraftstoffart / Zylinder</b>	Hybr.Benzin/E / 4
<b>Fahrzeugart</b>	PKW Limousine	<b>Antriebsart</b>	Frontantrieb
<b>Schadstoffklasse</b>	EURO6;WLTP;AP;PI/CI; M, N1 I	<b>Getriebe / Anzahl Gänge</b>	Automatik / 7
<b>Farbe</b>	Grau Metallic	<b>Besichtigungszustand</b>	Ausreichend
<b>Leistung / Hubraum</b>	110 kW / 1.498 ccm	<b>Nächste HU</b>	03/2027
<b>Wartungsheft / Nachweis</b>	nicht vorhanden	<b>Restlauf bis Service</b>	27.900 km
<b>Letzte Wartung</b>	03/2025 bei 24.944 km	<b>Polsterart</b>	Alcantara/Leder
<b>Vorschaden</b>	Keine Feststellbar	<b>Polsterfarbe</b>	Schwarz
<b>Nachlackierung</b>	Keine Feststellbar	<b>zul. Gesamtgewicht</b>	1.990 kg
<b>Dokumente</b>	ZB I vorhanden	<b>Anzahl Halter</b>	unbekannt

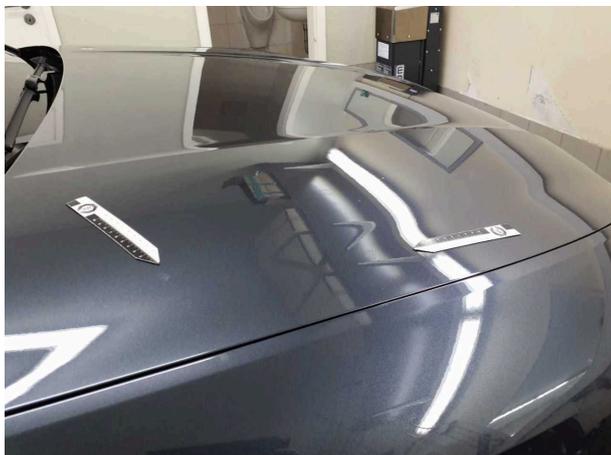
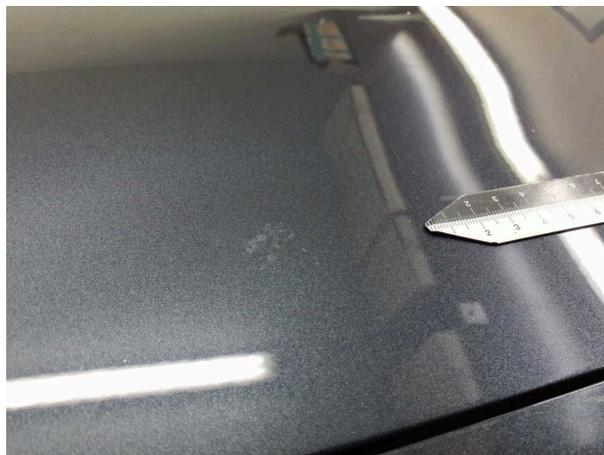
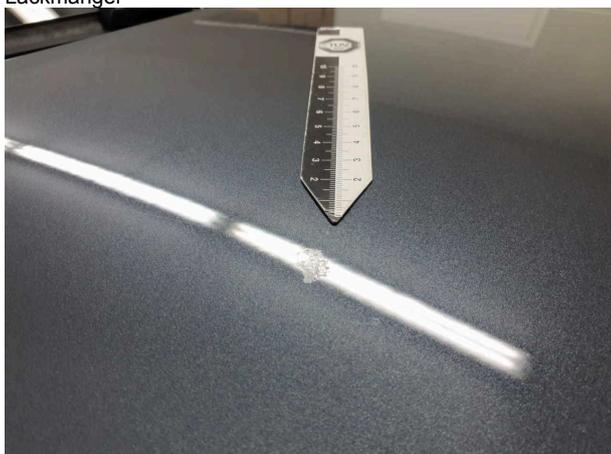
**Beschädigung #1:** Motorhaube: Motorhaube (Harzflecken) - Lackmangel

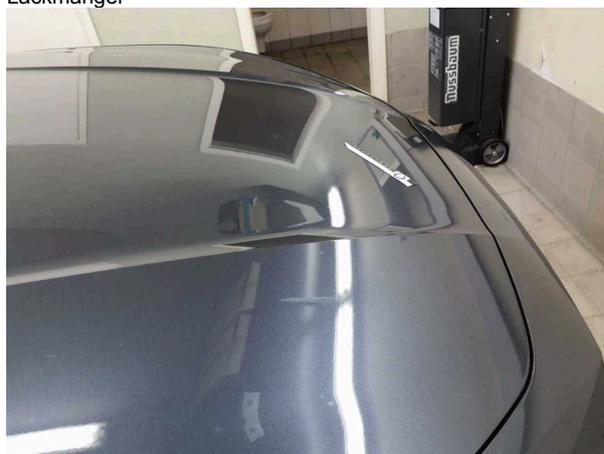
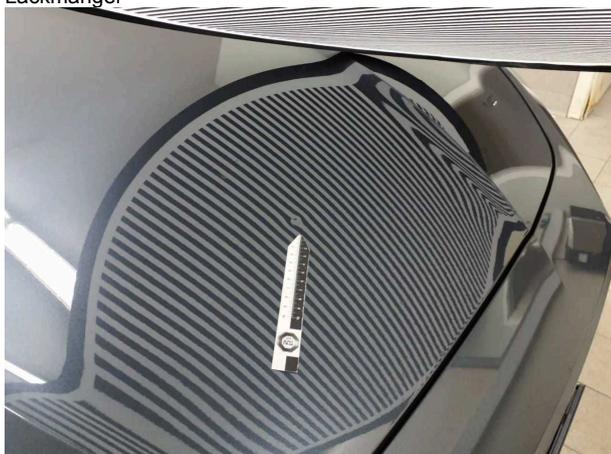
**Beschädigung #2:** Motorhaube: Motorhaube - Delle(n)

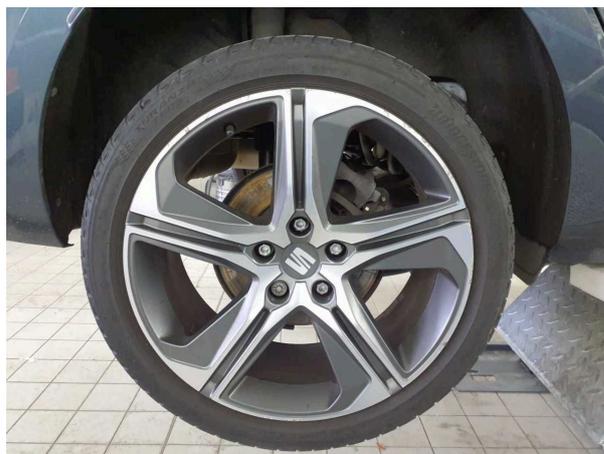
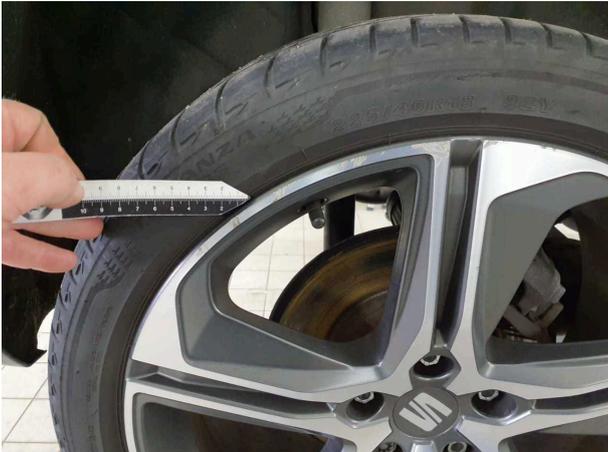
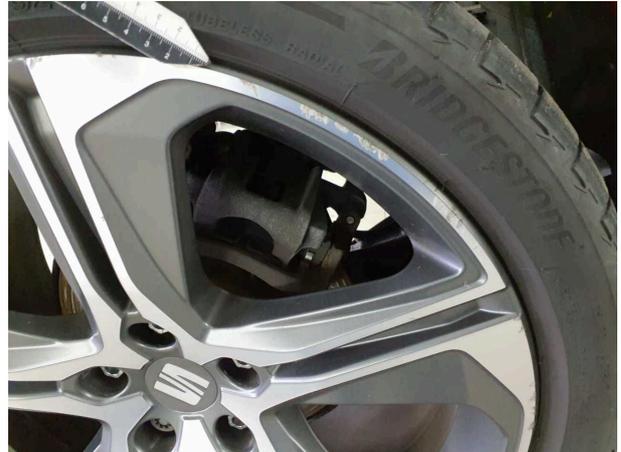
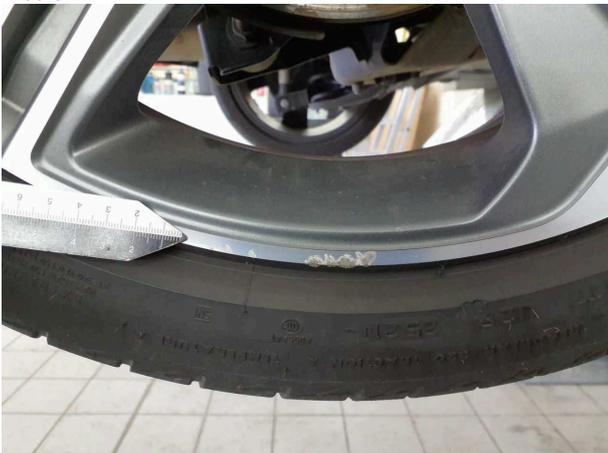
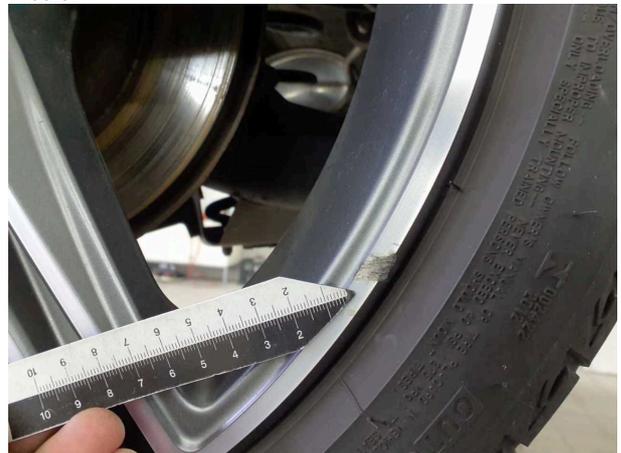
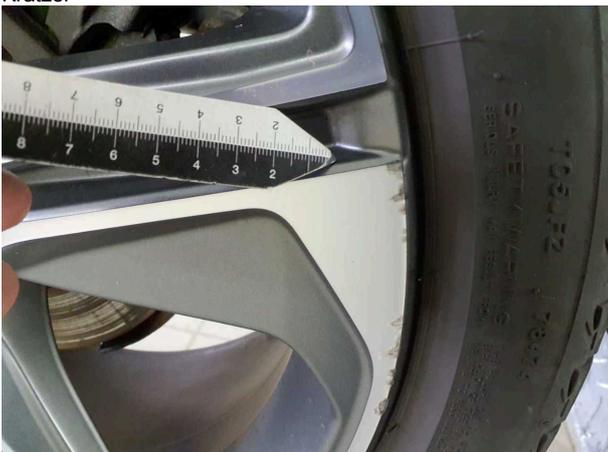
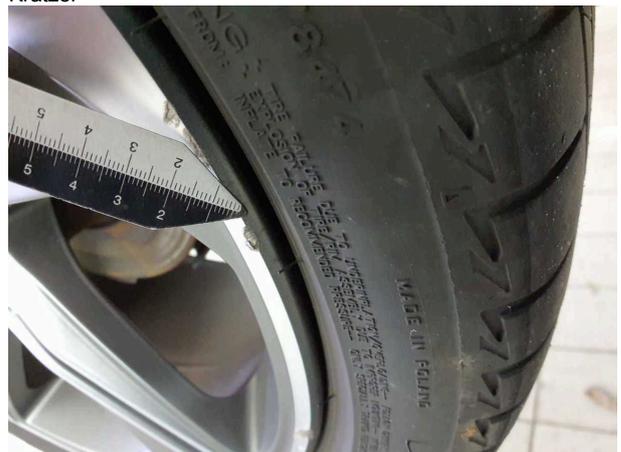
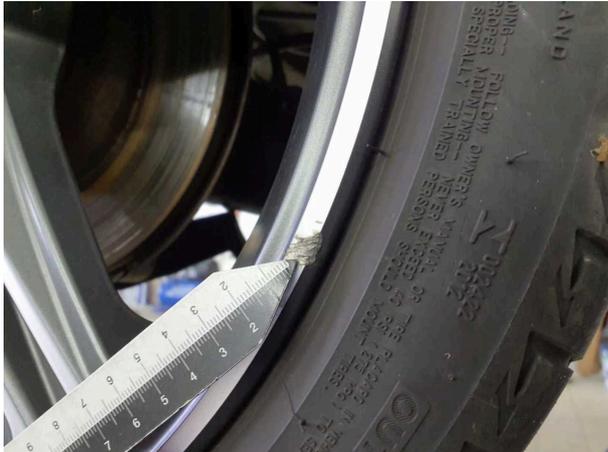
**Beschädigung #3:** Rad/Reifen: Leichtmetallfelge hinten rechts - Kratzer

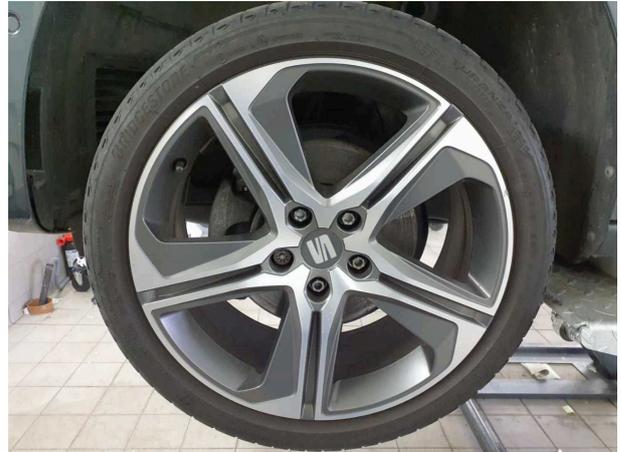
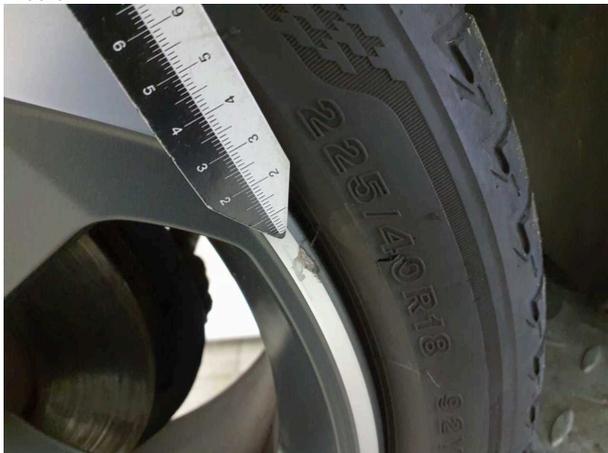
**Beschädigung #4:** Rad/Reifen: Leichtmetallfelge vorn links - Kratzer

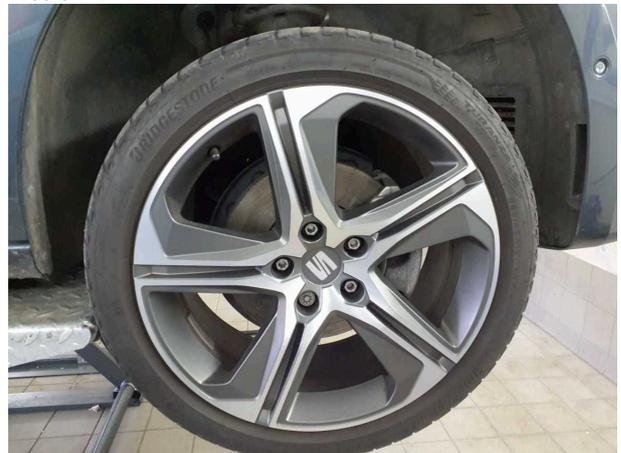
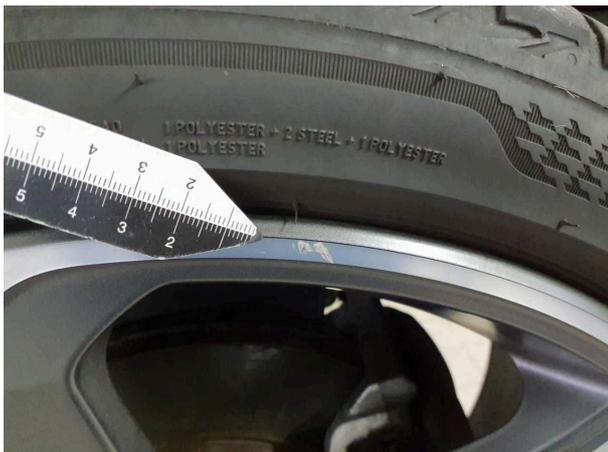
**Beschädigung #5:** Rad/Reifen: Leichtmetallfelge vorn rechts - Kratzer

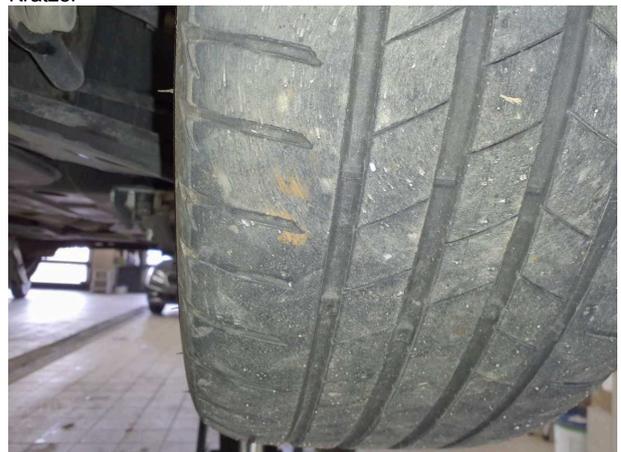
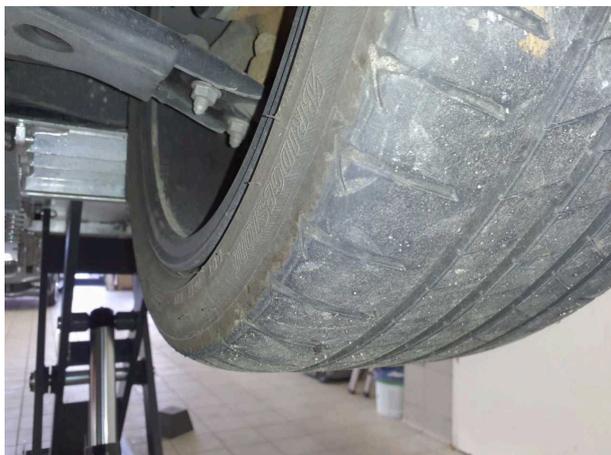
Achse	Reifengröße	Reifentyp	Hersteller	Profiltiefe	Verkehrstauglichkeit
1	225/40 R18 92Y	Sommerreifen auf Leichtmetall	Bridgestone	2mm / 3mm	n.i.O.
2	225/40 R18 92Y	Sommerreifen auf Leichtmetall	Bridgestone	5mm / 4mm	n.i.O.

**Beschädigung #6:** Rad/Reifen: Reifen vorn links (Innenkante abgefahren) - verschlissen

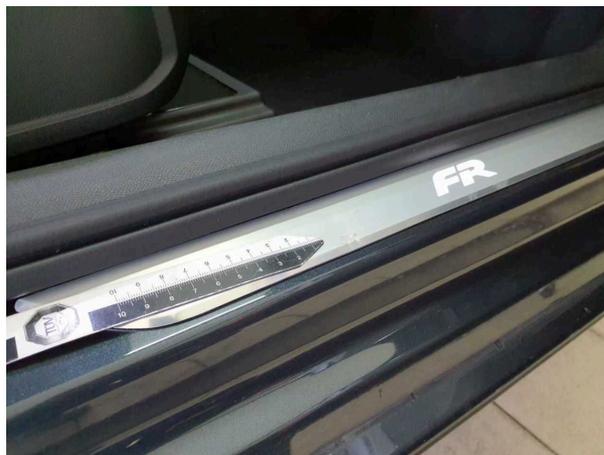
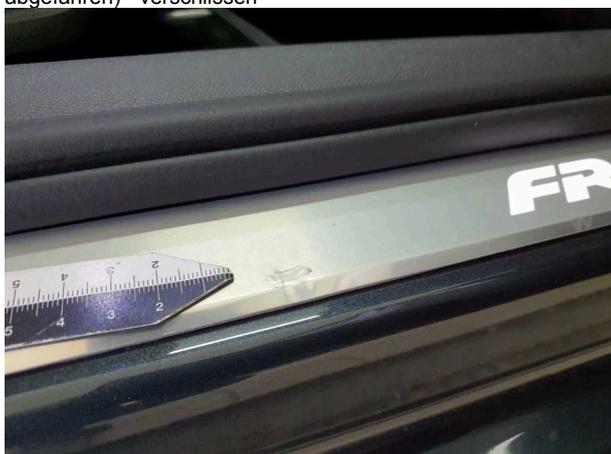
**Beschädigung #7:** Schweller rechts: Einstieg (Blende verformt) - verformt

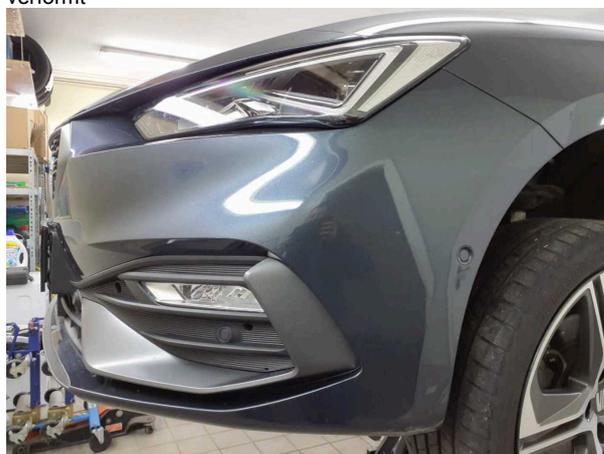
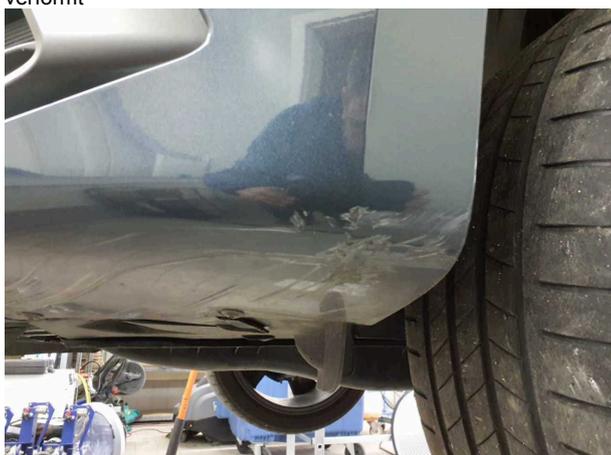
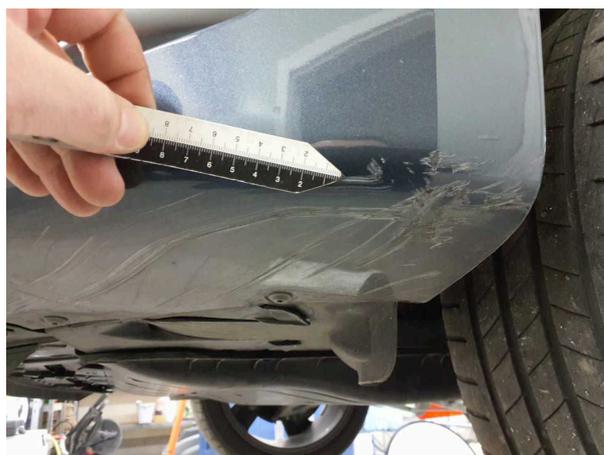
**Beschädigung #8:** Stossfänger vorn: Stossfänger vorn - Kratzer

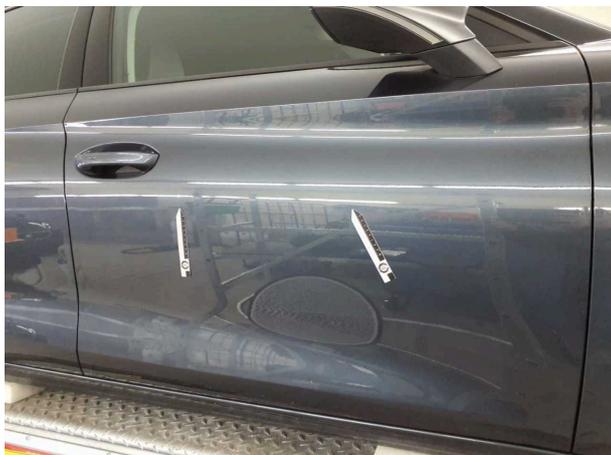
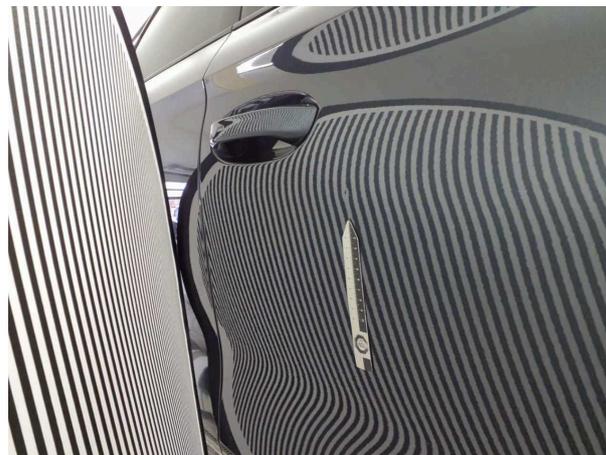
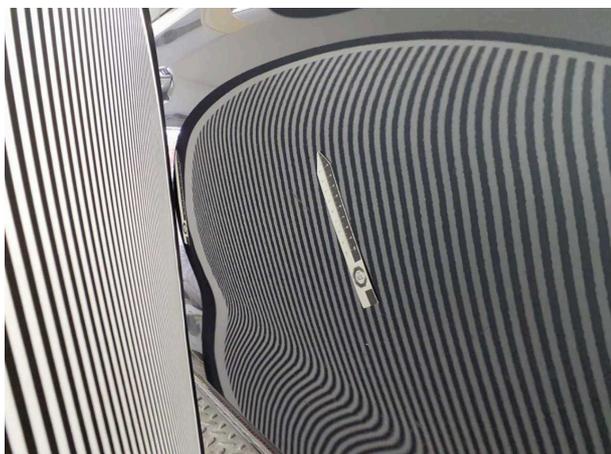
**Beschädigung #9:** Tür vorn rechts: Tür (2) - Delle(n)

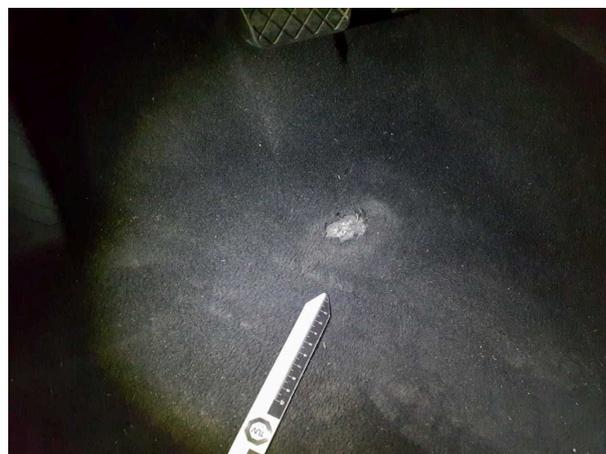
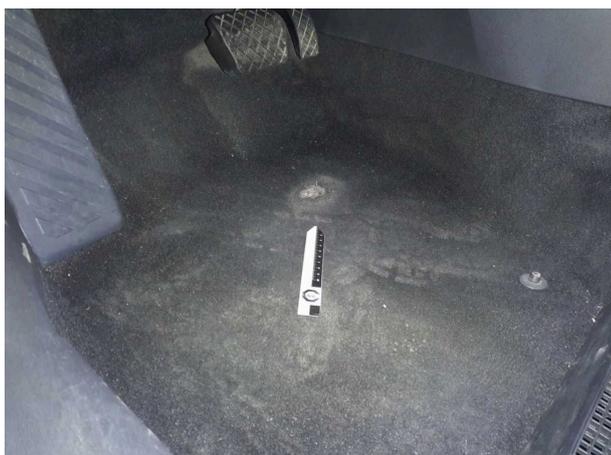
**Beschädigung #10:** Verkleidungen/Abdeckungen: Teppichboden vorn links - verschlissen
