Protokollnummer: 42727512

Besichtigungsdatum: 26.11.2025

Gebrauchtwagendokumentation

Hersteller / Modell	Audi A3 Sportback		
Kennzeichen			Fahrgestellnummer WAUZZZGY9PA030404
Erstzulassung	02.01.2024	Laufleistung (abgelesen)	27.656 km
HSN/TSN	0588 / BZQ 01618	Kraftstoffart / Zylinder	Diesel / 4
Fahrzeugart	PKW Limousine	Antriebsart	Frontantrieb
Schadstoffklasse	Euro6;WLTP;AP;PI/CI; M, N1 I	Getriebe / Anzahl Gänge	Automatik / 7
Farbe	Schwarz Metallic	Besichtigungszustand	ausreichend
Leistung / Hubraum	110 kW / 1.968 ccm	Nächste HU	01/2027
Wartungsheft / Nachweis	nicht vorhanden	Restlauf bis Service	16.200 km
Letzte Wartung		Polsterart	Leder
Vorschaden	Keine Feststellbar	Polsterfarbe	Schwarz-Rot
Nachlackierung	Keine Feststellbar	zul. Gesamtgewicht	1.965 kg
Dokumente	ZB I vorhanden (Kopie)	Anzahl Halter	1
Schlüssel soll/ist	2/2	Anzahl Sitze / Türen	5 / 5

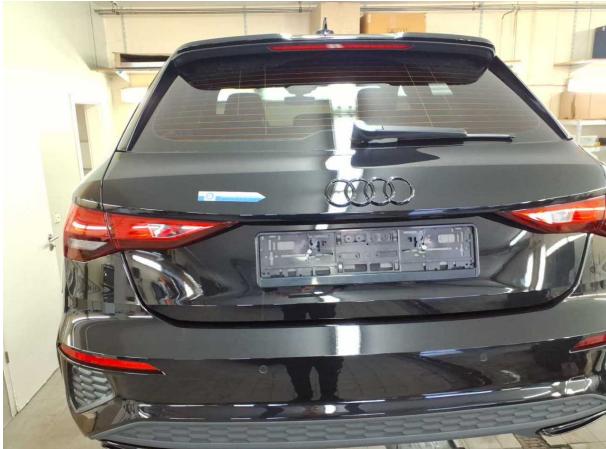
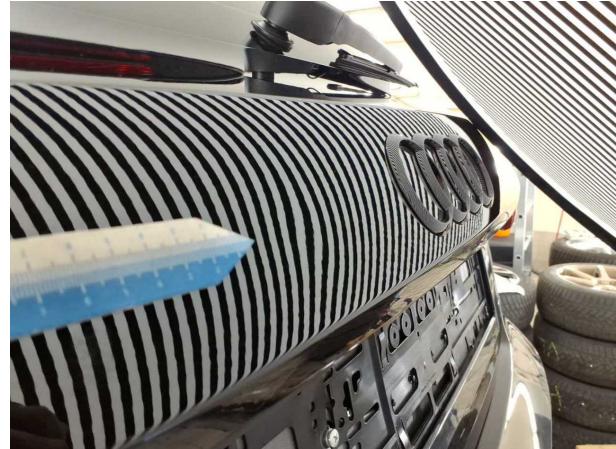
Nr.	Bauteilgruppe	Beschreibung
1	Heckklappe/-tür	Heckklappe - Delle(n)
2	Heckklappe/-tür	Verkleidung Standard unten - Kratzer
3	Stossfänger hinten	Stossfänger hinten (leichte Verformung) - Kratzer
4	Verglasung	Frontscheibe - Steinschlag

Beschädigung #1: Heckklappe/-tür: Heckklappe - Delle(n)

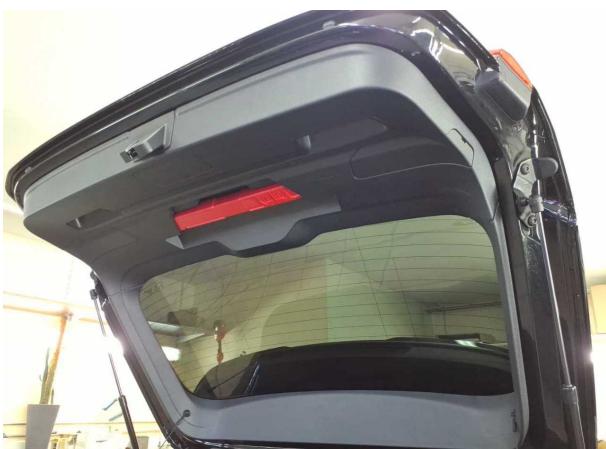
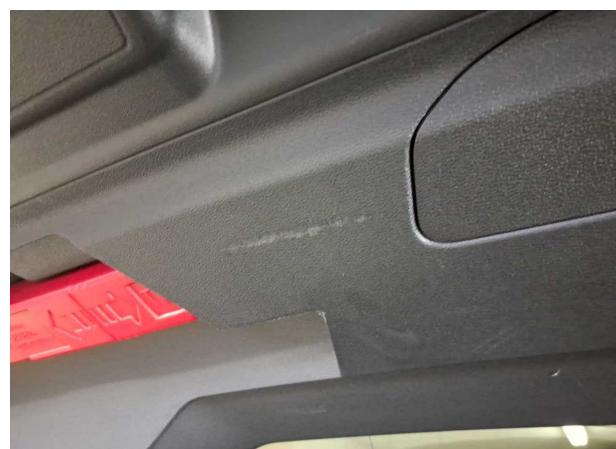
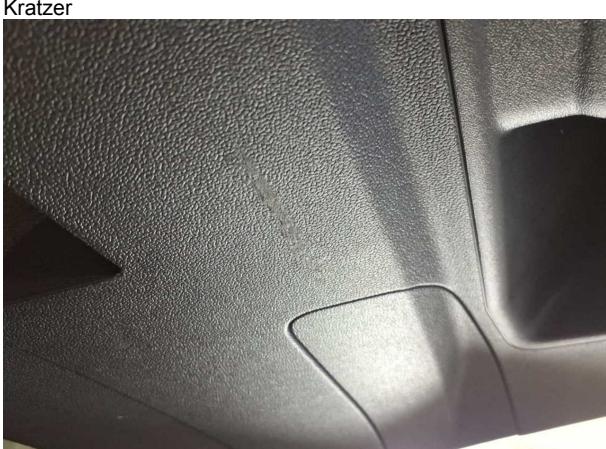
Beschädigung #2: Heckklappe/-tür: Verkleidung Standard unten - Kratzer

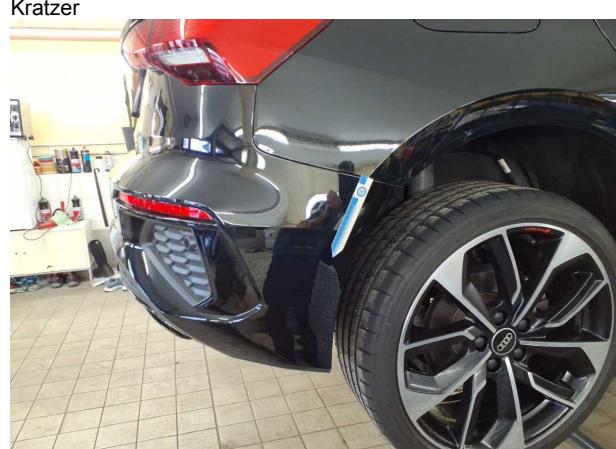
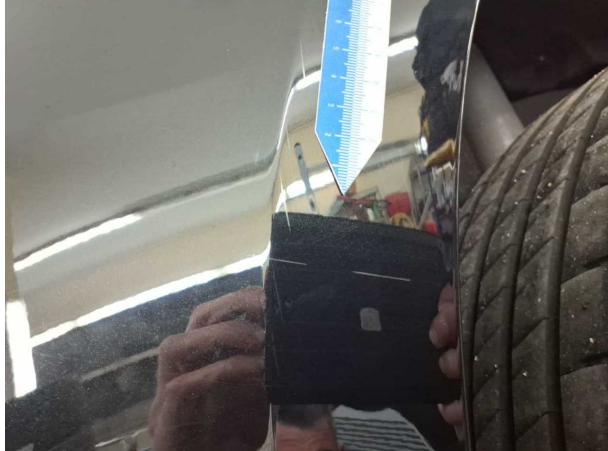
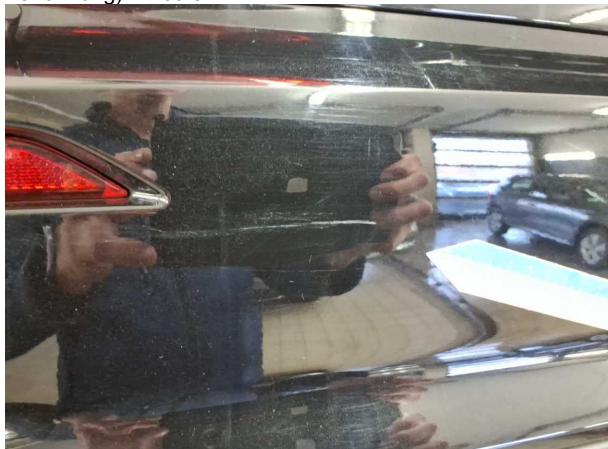
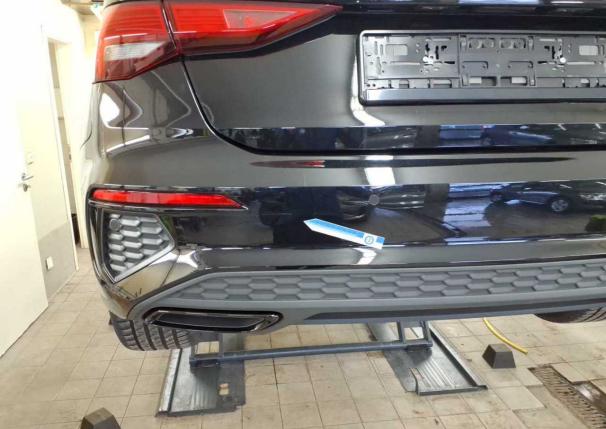
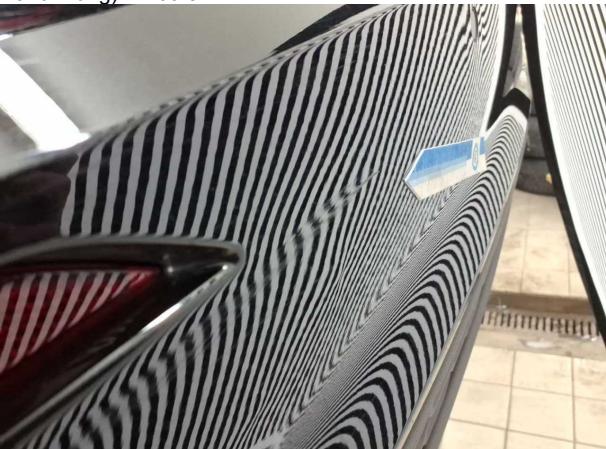
Beschädigung #3: Stoßfänger hinten: Stoßfänger hinten (leichte Verformung) - Kratzer

Beschädigung #3: Stossfänger hinten: Stossfänger hinten (leichte Verformung) - Kratzer

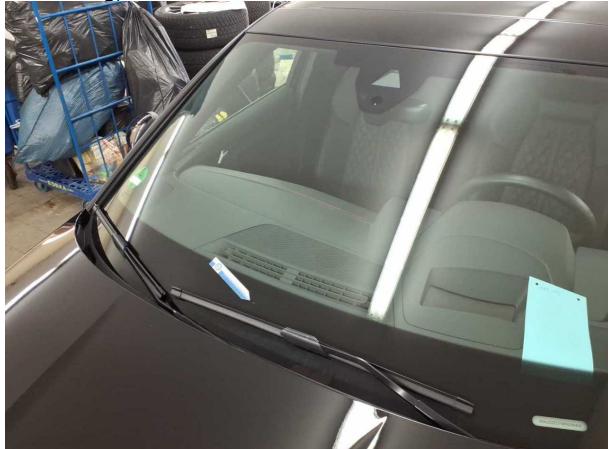
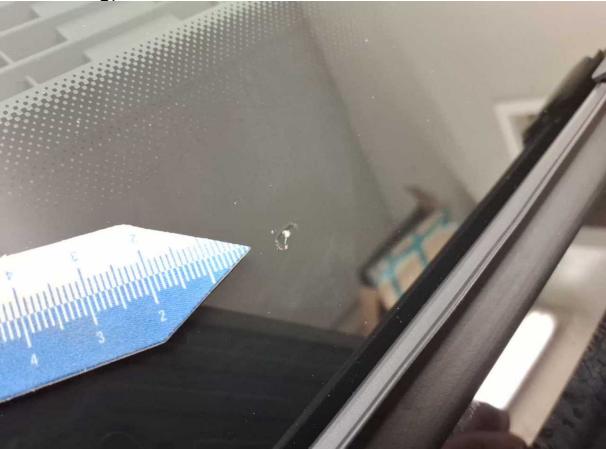
Beschädigung #4: Verglasung: Frontscheibe - Steinschlag
