Protokollnummer: 38252927
Auftrags-Nr / Referenz:
Besichtigungsdatum: 03.02.2025
Sachverständiger: Georg Niederberger
Besichtigung durch: Georg Niederberger

Gebrauchtwagendokumentation

Hersteller / Modell	Nissan QASHQAI		
Kennzeichen		Fahrgestellnummer	SJNFFAJ11U2879431
Erstzulassung	06.11.2020	Laufleistung (abgelesen)	19.506 km
HSN/TSN	1329 / ALP 00031	Kraftstoffart / Zylinder	Benzin / 4
Fahrzeugart	Geländewagen	Antriebsart	Frontantrieb
Schadstoffklasse	EURO6;WLTP;DG;PI/CI; M, N1 I	Getriebe / Anzahl Gänge	Automatik
Farbe	Braun Metallic	Besichtigungszustand	Ausreichend
Leistung / Hubraum	117 kW / 1.332 ccm	Nächste HU	02/2026
Wartungsheft / Nachweis	nicht vorhanden	Restlauf bis Service	10.492 km
Letzte Wartung		Polsterart	Kunstleder
Vorschaden	Keine Feststellbar	Polsterfarbe	Schwarz-Grau
Nachlackierung	Keine Feststellbar	zul. Gesamtgewicht	1.885 kg
Dokumente	ZB I vorhanden (Kopie)	Anzahl Halter	unbekannt
Schlüssel soll/ist	2/2	Anzahl Sitze / Türen	5 / 5

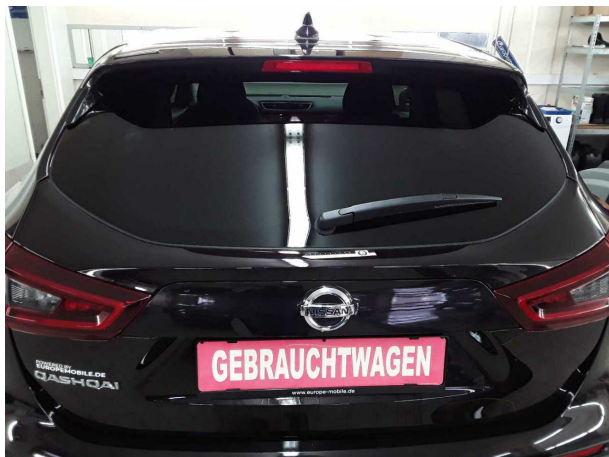
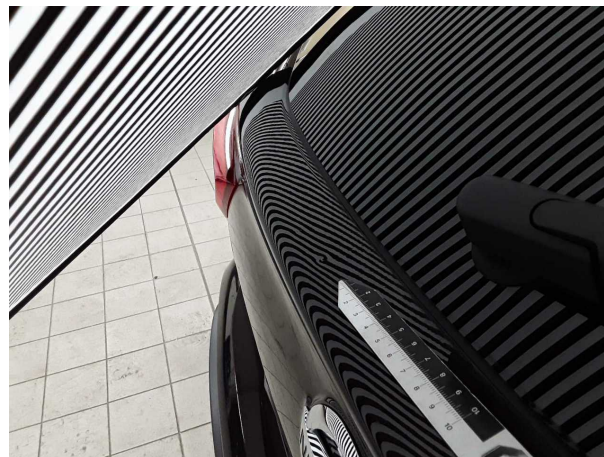
Nr.	Bauteilgruppe	Beschreibung
1	Heckklappe/-tür	Heckklappe - Delle / Lackschaden
2	Rad/Reifen	Leichtmetallfelge hinten rechts - Kratzer
3	Stoßfänger hinten	Spoiler - Kratzer
4	Tür vorn rechts	Tür (3) - Delle(n)

Beschädigung #1: Heckklappe/-tür: Heckklappe - Delle / Lackschaden

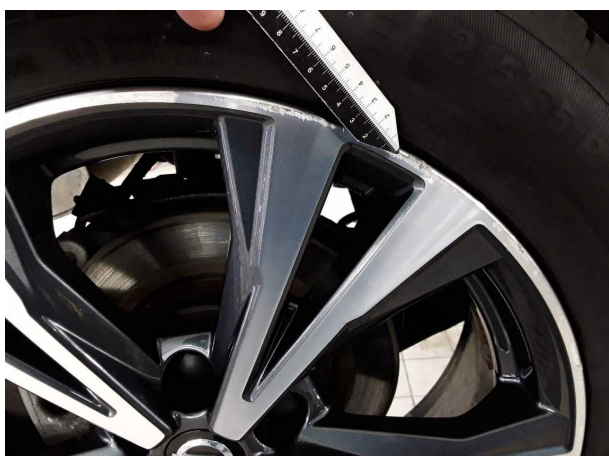
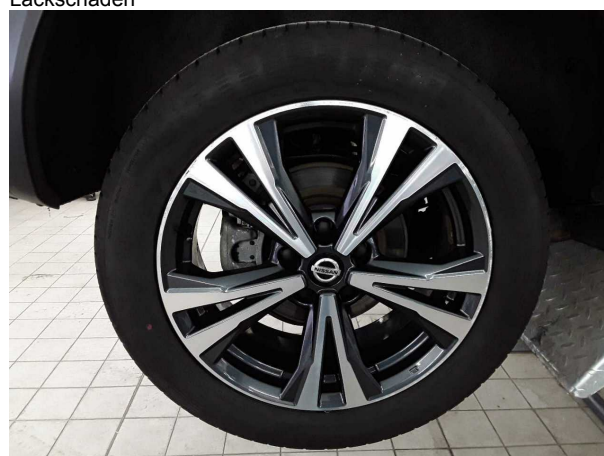
Beschädigung #2: Rad/Reifen: Leichtmetallfelge hinten rechts - Kratzer

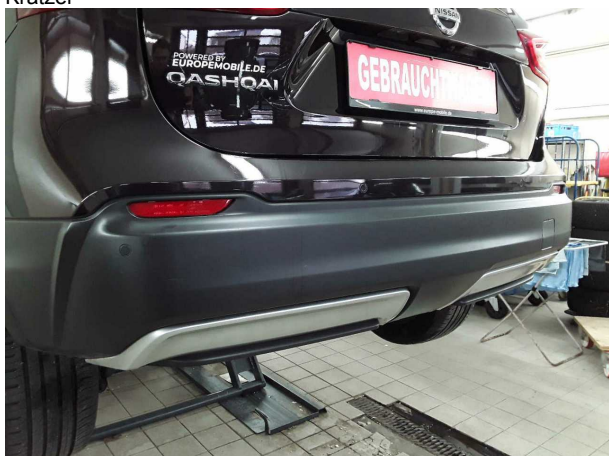
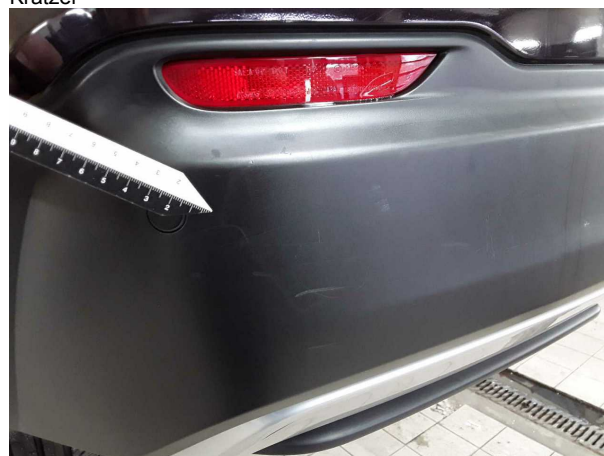
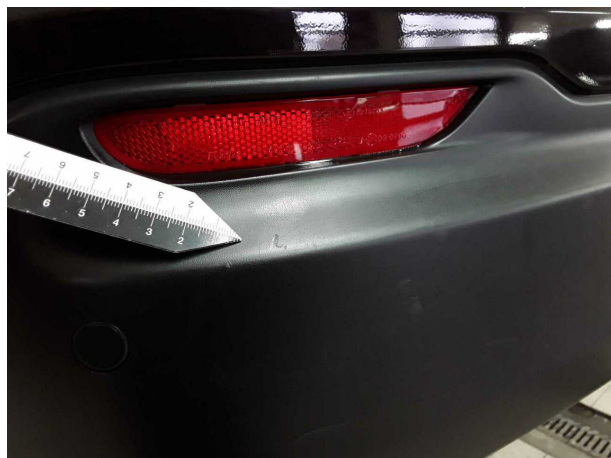
Beschädigung #3: Stossfänger hinten: Spoiler - Kratzer

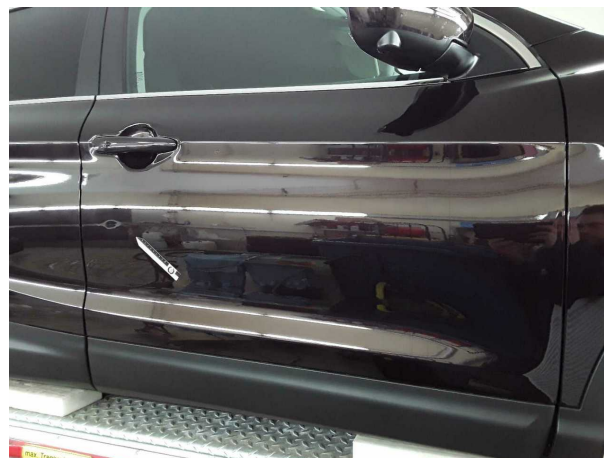
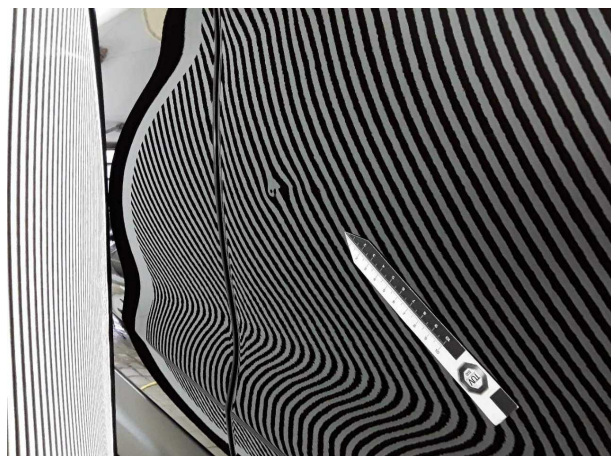
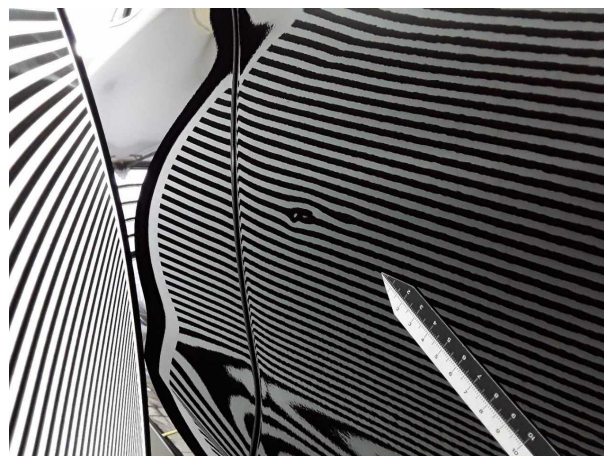
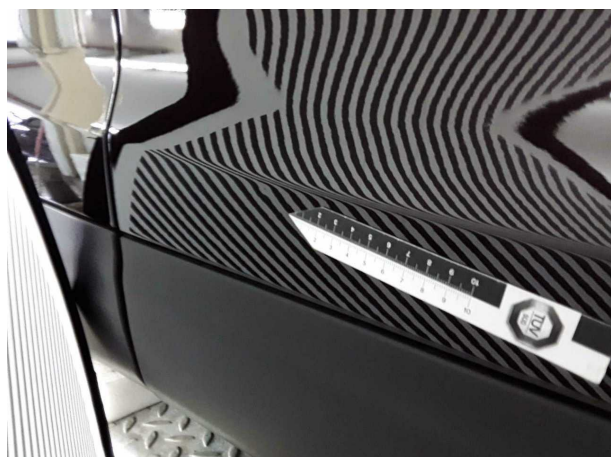
Beschädigung #4: Tür vorn rechts: Tür (3) - Delle(n)
