Protokollnummer: 38765278  
Auftrags-Nr / Referenz:  
Besichtigungsdatum: 06.03.2025  
Sachverständiger: David Müller  
Besichtigung durch: David Müller

# Gebrauchtwagendokumentation

Hersteller / Modell	Audi A4 Limousine		
Kennzeichen		Fahrgestellnummer	WAUZZZF46MN004183
Erstzulassung	18.11.2020	Laufleistung (abgelesen)	41.389 km
HSN/TSN	0588 / BNR 00781	Kraftstoffart / Zylinder	Hybr.Benzin/E / 4
Fahrzeugart		Antriebsart	Frontantrieb
Schadstoffklasse	EURO6;WLTP;AP;PI/CI; M, N1 I	Getriebe / Anzahl Gänge	Automatik
Farbe	Schwarz Uni	Besichtigungszustand	Ausreichend
Leistung / Hubraum	110 kW / 1.984 ccm	Nächste HU	01/2026
Wartungsheft / Nachweis	digitaler Nachweis / vollständig	Restlauf bis Service	16.700 km
Letzte Wartung		Polsterart	Alcantara/Leder
Vorschaden	Keine Feststellbar	Polsterfarbe	Grau-Schwarz
Nachlackierung	Keine Feststellbar	zul. Gesamtgewicht	2.040 kg
Dokumente	ZB I vorhanden (Kopie)	Anzahl Halter	unbekannt
Schlüssel soll/ist	2/2	Anzahl Sitze / Türen	5 / 5

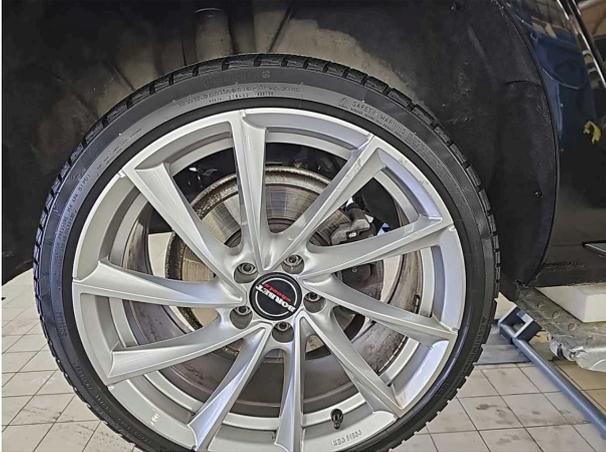
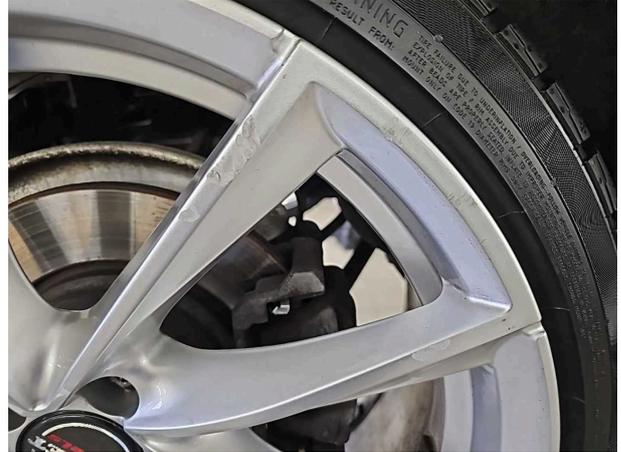
**Beschädigung #1:** Rad/Reifen: Leichtmetallfelge hinten rechts - verkratzt / verschürft

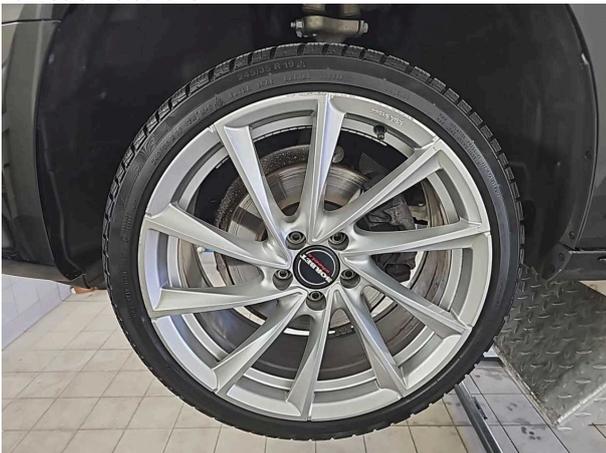
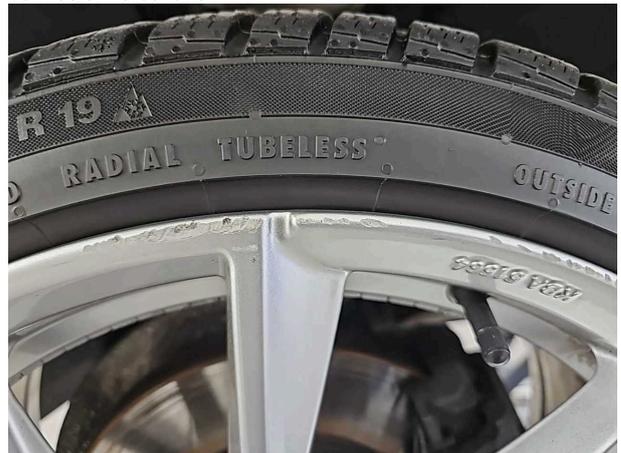
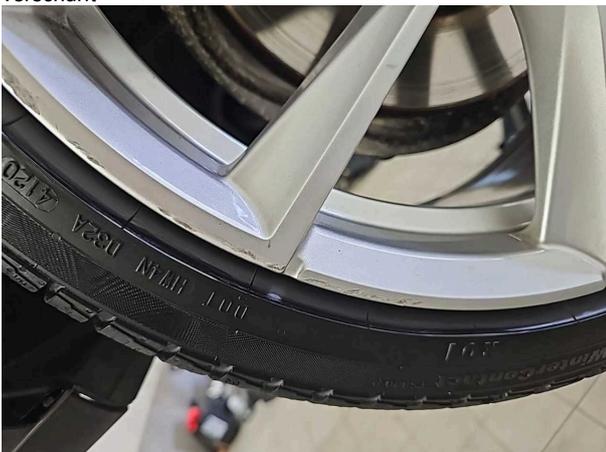
**Beschädigung #2:** Rad/Reifen: Leichtmetallfelge vorn links - verkratzt... verschürft

**Beschädigung #2:** Rad/Reifen: Leichtmetallfelge vorn links - verkratzt / verschürft

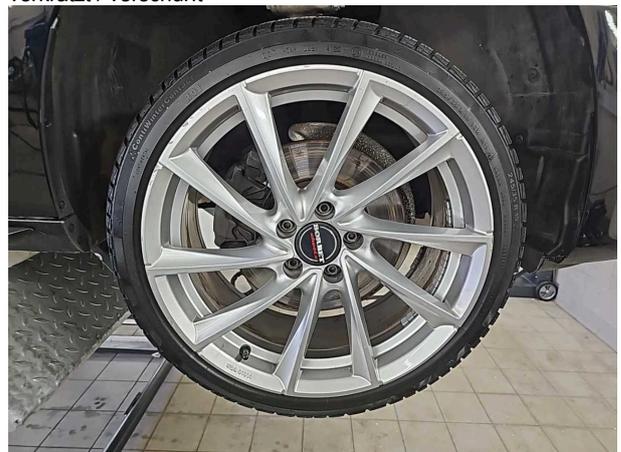
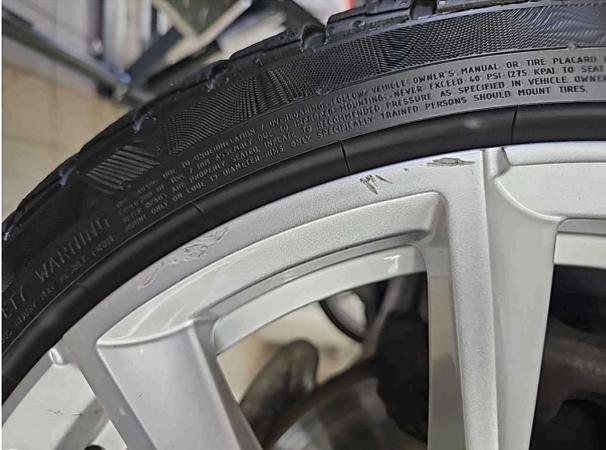
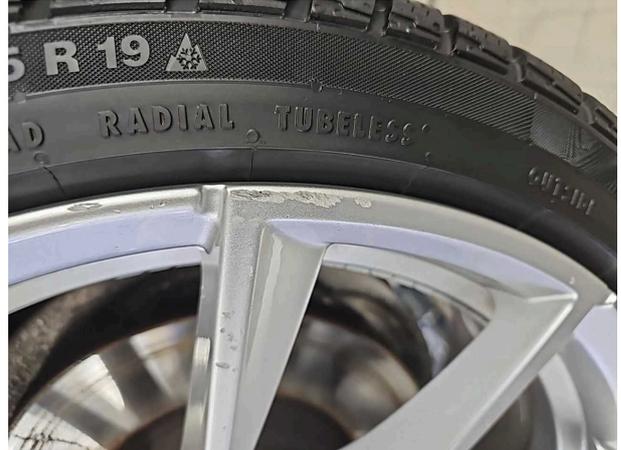
**Beschädigung #3:** Rad/Reifen: Leichtmetallfelge vorn rechts - verkratzt / verschürft

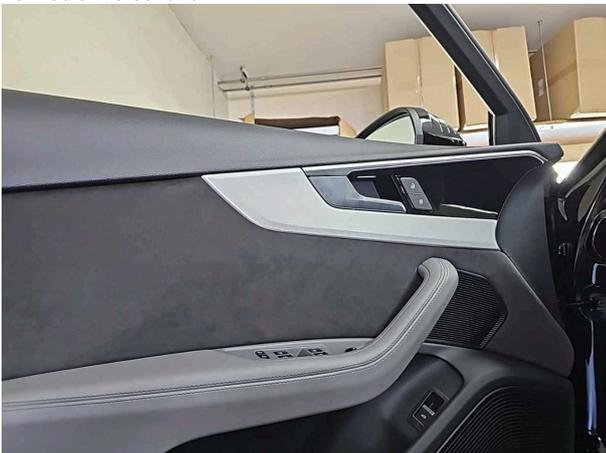
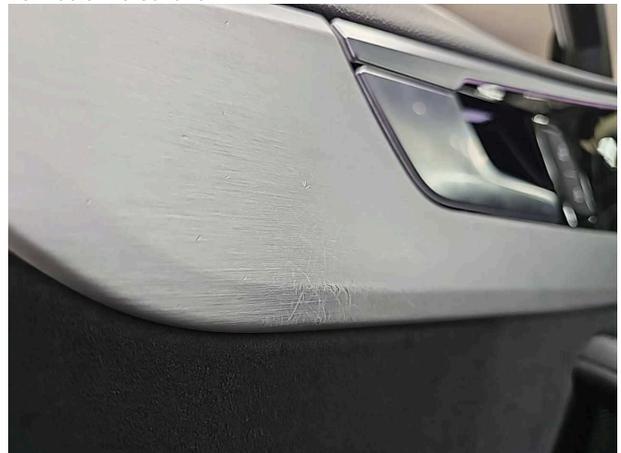
**Beschädigung #4:** Verkleidungen/Abdeckungen: Türverkleidung vorn links - verkratzt / verschürft

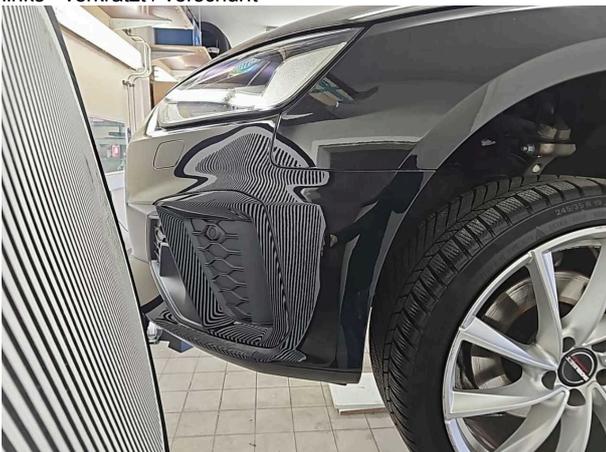
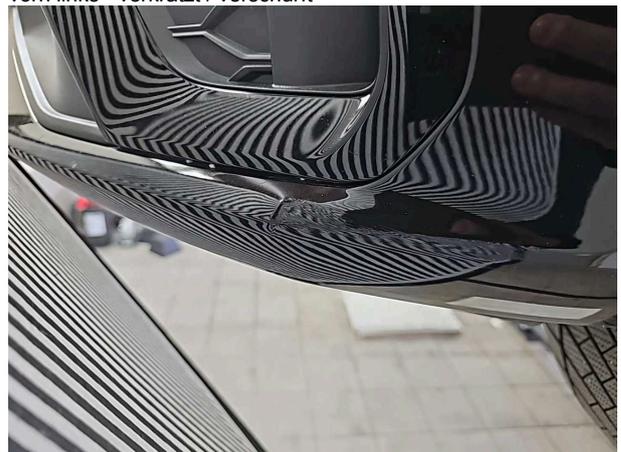
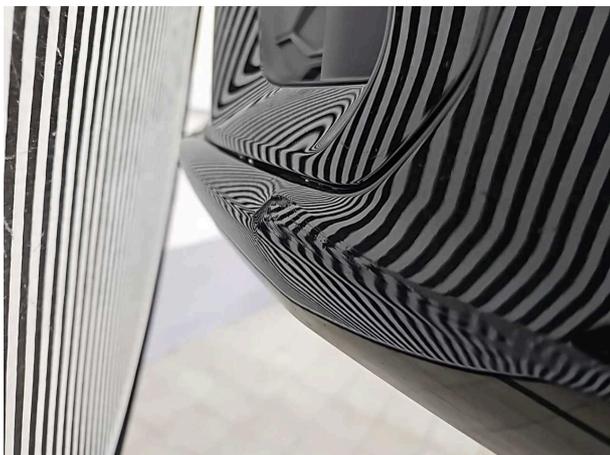
**Beschädigung #5:** Stossfänger vorn: Stossfänger vorn - verformt

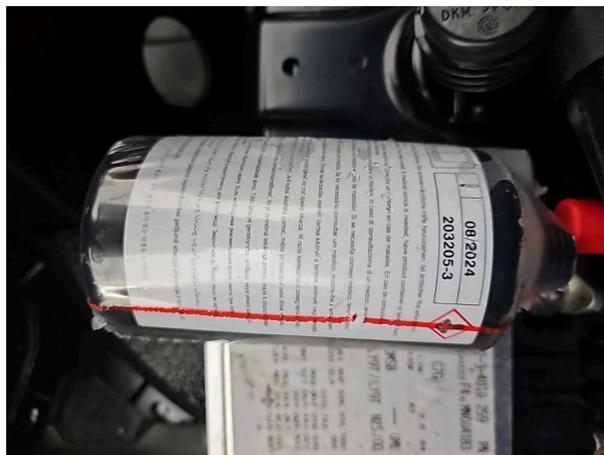
Typ	Reifengröße	Reifentyp	Hersteller	Profiltiefe	Ablaufdatum
Tirefit					08/2024

**Beschädigung #6:** Ausrüstung: Tirefit Füllmittel - abgelaufen
